VEDLIGEHOELDELSESPLAN FOR ST. MØLLE VEJ 5-9

Ejendomsnavn og nummer: St. Møllevej 5-9 m.fl. - 54405

Adresse og postnummer: St. Mølle Vej 5-9
2300 København S

Godkendt af afdelingsdirektør Kristian S. Kongstad
Udarbejdet af driftschef Martin Ekmann Toft den 27-06-2017

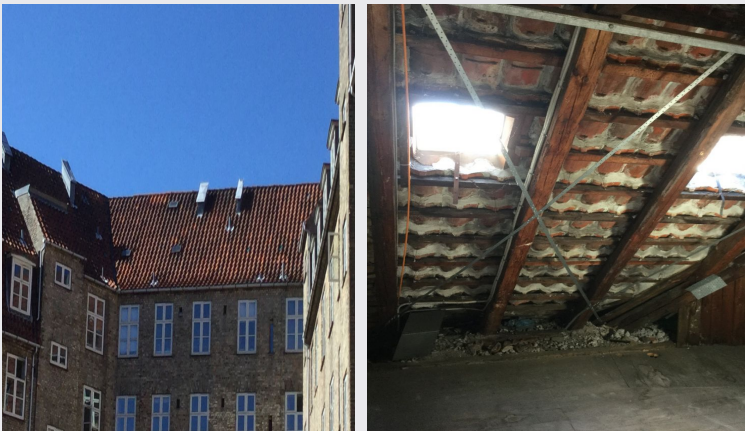
01. Tagværk

Afvalmet saddeltag med røde vingetegl, understrøget. Kviste udført med zink på tag og flunke. Tagvinduer udført i støbejern med 1-lags glas.

Tagbelægningen af teglsten forekommer generelt i god stand. Der er ikke større vedligeholdelsesmæssige arbejder i den kommende 10-års periode.

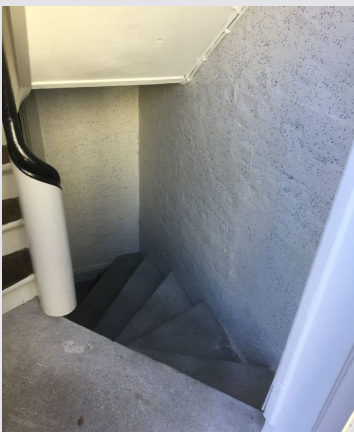
02. Kælder/Fundamenter

Alle kældervægge er muret med pudslag med malede overflader. I kælder er der pulterrum opført med bræddebeklædning.

Ejendommens kælder er pæn og præsentabel og i god vedligeholdelsesmæssig stand. Der er ikke større vedligeholdelsesmæssige arbejder inden for den kommende 10-års periode.

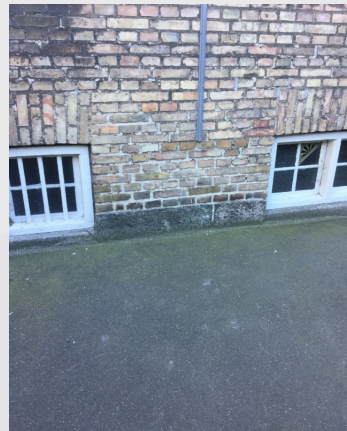
03. Facader/Sokkel

Facaderne er blank murværk af røde teglsten mod gade og gule teglsten mod gård. Sokkel er af delvis granit eller fuldmuret.

Facaden og sokkel fremstår pæn og velvedligeholdt. Der er ikke større vedligeholdelsesmæssige arbejder i den kommende 10-års periode.

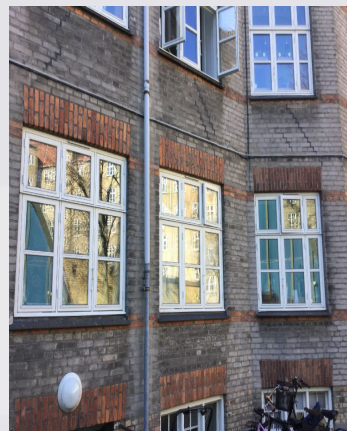
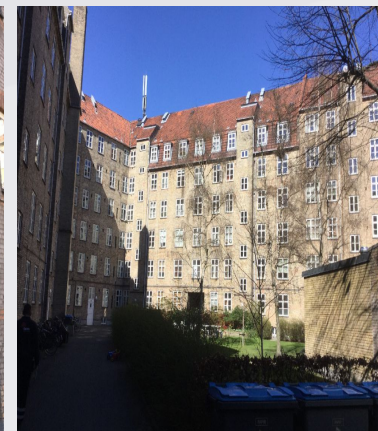
04. Vinduer

Ejendommens vinduer er malerbehandlede trævinduer med termoruder.

Ejendommens vinduer fremstår velvedligeholdte. Der er ikke større vedligeholdelsesmæssige arbejder i den kommende 10-års periode.

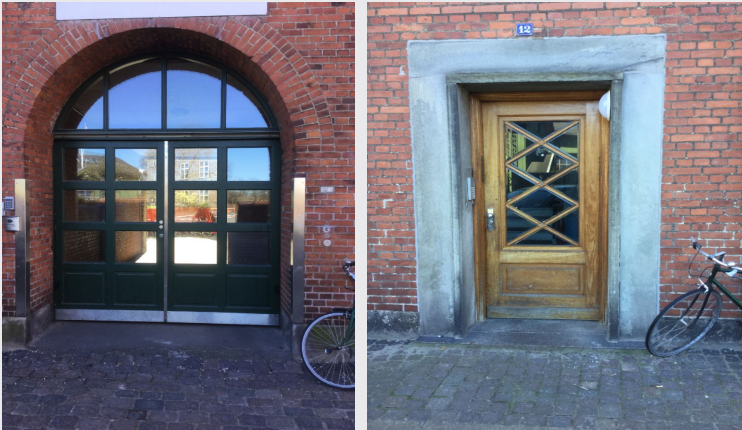
05. Døre/Porte

Opgangsdøre og kælderdøre er udført af træ med malede overflader. Glas i døre/porte er klart glas. Porte er renoveret i 2014 med nye automatiske dørpumper.

Døre og porte bliver løbende vedligeholdt. Der er ikke større vedligeholdelsesmæssige arbejder i den kommende 10-års periode.

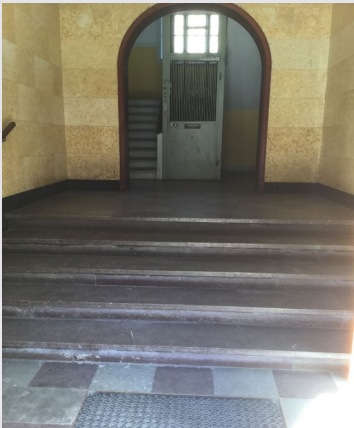
06. Trapper

Trapper er trætrapper med linoleum på trinene og malerbehandlede, glatte vægge. Indgangspartier er med terrazzogulve og granittrapper.

Trappeopgangene er begyndt at bære præg af slid og ælde trods løbende pletreparationer. Der må forventes større vedligeholdelsesmæssige arbejder i den kommende 10-års periode.

04. VINDUER											
05. DØRE/PORTE											
06. TRAPPER	(x) Maling af hovedtrapper, 3 stk/år				312.000	318.000	324.000	331.000	337.000	344.000	
	(x) Udskiftning af linoleum på hovedtrap				240.000	244.000	249.000	254.000	259.000	265.000

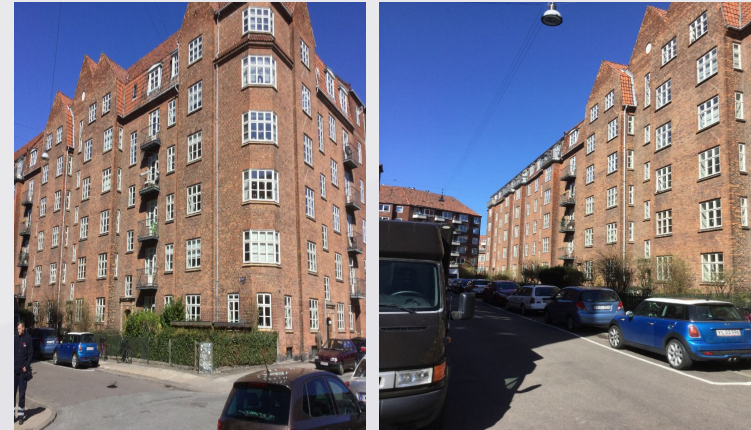
07. Altaner/Altangange

Der er ca. 20 altaner på ejendommen. Størstedelen er på facaden mod Ved Kløvermarken.

Altanerne er i god stand, og der er ikke større vedligeholdelsesmæssige arbejder i den kommende 10-års periode.

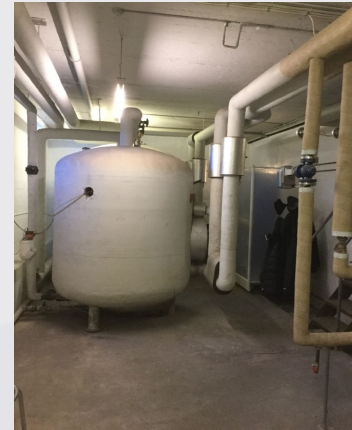
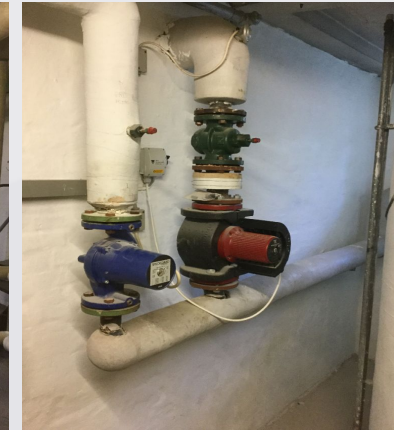
11. Varmeinstallation

Der er 2 varmecentraler, som er udført som fjernvarmecentral med vekslers til/direkte fjernvarme til varmeanlægget. Varme anlægget er henholdsvis et 1-strengssystem og et 2-strengssystem.

Varme anlæggene og varmecentralerne er generelt vedligeholdt. Isoleringen er intakt, og pumper og øvrige komponenter er i god stand. Der skal dog udføres nogle energimæssige tiltag jfr. Energistandsrapport. Der er budgetteret med vedligeholdelsesmæssige arbejder i den kommende 10-års periode.

07. ALTANER/ALTANGANGE											
08. ETAGEADSKILLELSER											
09. WC/BAD											
10. KØKKENER											
11. VARMEINSTALLATION	(x) Rep. af varmecentraler jfr. energiti		452.000

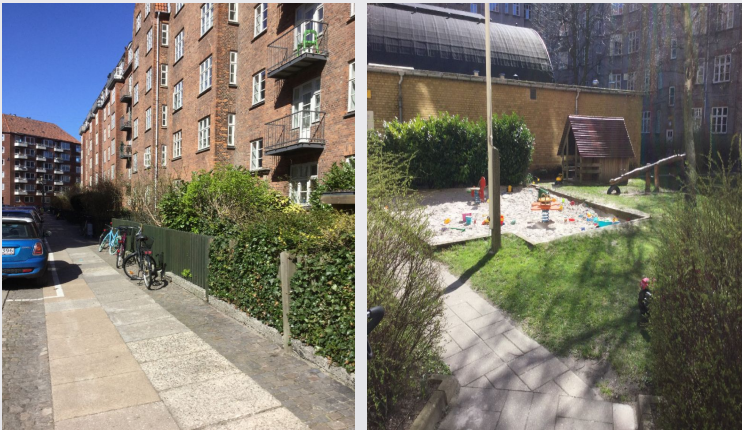
18. Udearealer

Ejendommens fællesarealer er opført med fortovsarealer, hække o.lign. Fortov og opholdsarealer er opført som betonfliser og asfaltbelægning. Der er små forhaver mod Ved Kløvermarken og Ved Skansen. I gården er der en lille græsplæne med legeplads samt områder til grill m.m.

Bede- og hækbeplantning forekommer velvedligeholdt. Der foretages løbende mindre vedligehold af beplantning og grønne arealer. Der er ingen større vedligeholdelsesmæssige arbejder i den kommende 10-års periode.

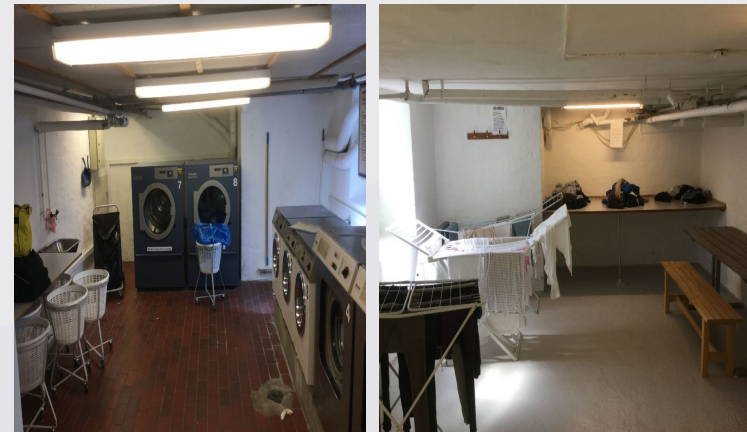
19. Vaskeri

Fælles vaskerum i kælder fremstår pænt og velvedligeholdt og består af et antal ældre vaskemaskiner og tørretumbler. Vaskeriet har central kortbetalingsanlæg.

Maskiner og installationer i fællesvaskeriet er gamle og trænger til udskiftning. Der er budgetteret med vedligeholdelsesarbejder i den kommende 10-års periode.

16. VENTILATION	(x) Rensning af ventilationskanaler					292.000					
17. ELINSTALLATION											
18. UDEAREALER											
19. VASKERI	(x) Udskiftning af vaskemaskiner + 1 ext		351.000

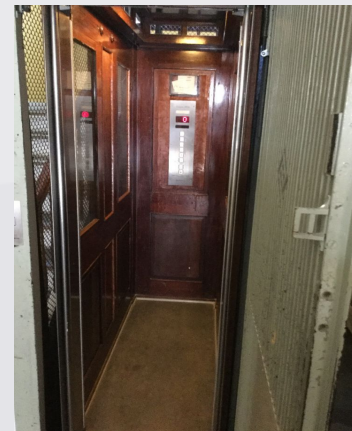
20. Elevator

Der er elevator i Store Mølle Vej nr. 7 og 9. Elevatorer er af ældre dato.

Elevatorer fremstår pæne og vel vedligeholdte med opdateret servicebog og gældende lovpligtig certificering iht. dansk lovgivning. Der er ingen større vedligeholdelsesmæssige arbejder i den kommende 10-års periode.
