VEDLIGEHOELDELSESPLAN FOR ST. MØLLE VEJ 5-9

Ejendomsnavn og nummer: St. Møllevej 5-9 m.fl. - 54405

Adresse og postnummer: St. Mølle Vej 5-9
2300 København S

Godkendt af afdelingsdirektør Peter Blomgreen
Udarbejdet af driftsrådgiver Lars Cederberg-Krohn den 27-06-2018

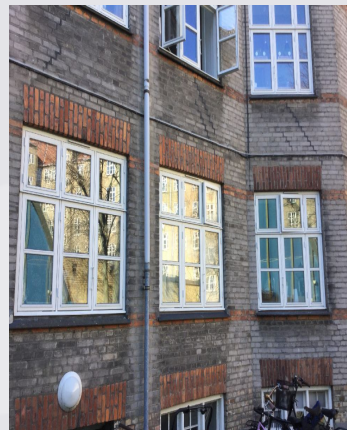
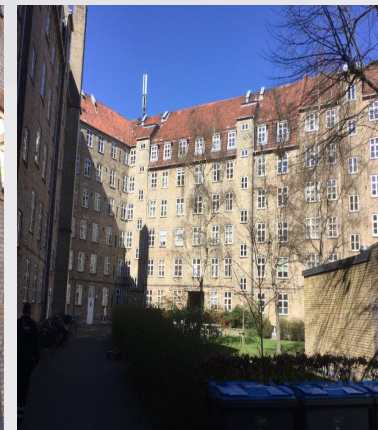
04. Vinduer

Ejendommens vinduer er malerbehandlede trævinduer med termoruder.

Ejendommens vinduer fremstår vedligeholdte. Der er ikke større vedligeholdelsesmæssige arbejder i den kommende 10-års periode.

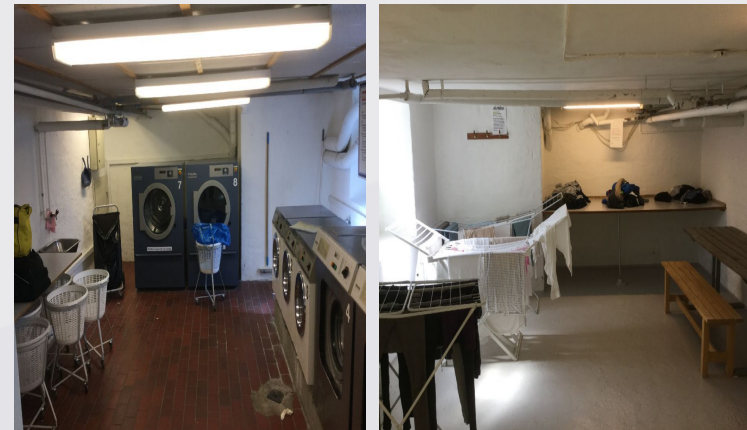
19. Vaskeri

Fælles vaskerum i kælder fremstår pænt og velvedligeholdt og består af et antal ældre vaskemaskiner og tørretumbler. Vaskeriet har central kortbetalingsanlæg.

Maskiner og installationer i fællesvaskeriet er gamle og trænger til udskiftning. Der er ikke budgetteret med større vedligeholdelsesarbejder i den kommende 10-års periode.

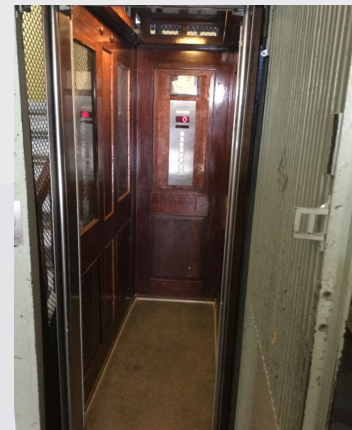
20. Elevator

Der er elevator i Store Mølle Vej nr. 7 og 9. Elevatorer er af ældre dato.

Elevatorer fremstår pæne og vedligeholdte med opdateret servicebog og gældende lovpligtig certificering iht. dansk lovgivning. Der er ingen større vedligeholdelsesmæssige arbejder i den kommende 10-års periode.
