VEDLIGEHOELDESEPLAN FOR STORE MØLLE VEJ 5-9

Ejendomsnavn og nummer: Store Møllevej 5-9 m.fl. - 54405

Adresse og postnummer: Store Mølle Vej 5-9
2300 København S

Godkendt af afdelingsdirektør Peter Blomgreen
Udarbejdet af driftsrådgiver Søren Nielsen den 25-06-2019

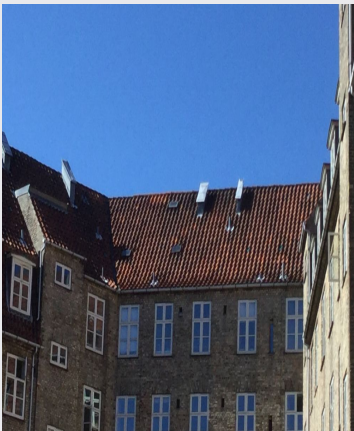
01. Tagværk

Beskrivelse:
Afvalmet saddeltag med røde vingetegl, understrøget. Kviste udført med zink på tag og flunke. Tagvinduer udført i støbejern med 1-lags glas. Et tagboligprojekt er i planlægningsfasen, hvor større vedligeholdelsesopgaver af andre bygningsdele ligeledes kan medtages, såfremt det giver mening.

Vurdering:
Taget er af ældre dato, og er derfor i mindre god stand. Der er planlagt større vedligeholdelsesmæssige arbejder i den kommende 10-års periode.

Alle beløb i DKK		2019	2020	2021	2022	2023	2024	2025	2026	2027	2028
01. TAGVÆRK	Tagboligprojekt inkl. nyt varmeanlæg	55.510.000	56.620.000	57.753.000

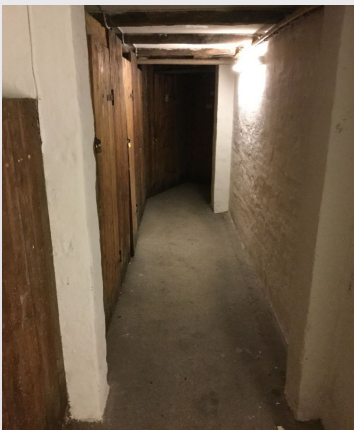
02. Kælder/Fundamenter

Beskrivelse:
Alle kældervægge er muret og med malede overflader. I kælder er der pulterrum opført med bræddebeklædning.

Vurdering:
Der er ikke større vedligeholdelsesmæssige arbejder i den kommende 10-års periode.

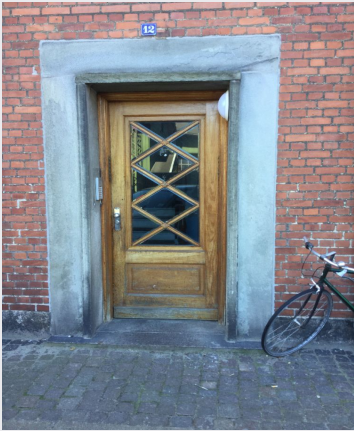
05. Døre/Porte

Opgangsdøre og kælderdøre er udført af træ med malede overflader. Glas i døre/porte er klart glas. Porte er renoveret i 2014 med nye automatiske dørpumper.

Der er planlagt større vedligeholdelsesmæssige arbejder i den kommende 10-års periode.

05. DØRE/PORTE	(x) Male bagdøre og kld. døre mod gård				128.000						
06. TRAPPER											
07. ALTANER/ALTANGANGE											
08. ETAGEADSKILLELSER

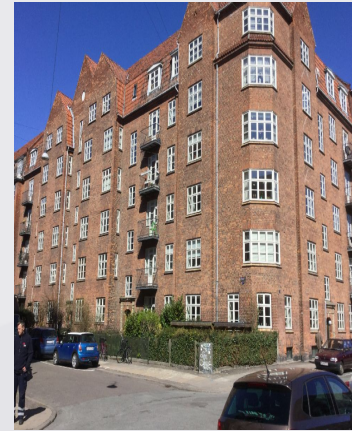
07. Altaner/Altangange

Der er 12 altaner på ejendommen. 8 stk. er på facaden mod Ved Kløvermarken, og 4 stk. er på facaden mod St. Møllevej .

Der er ikke større vedligeholdelsesmæssige arbejder i den kommende 10-års periode.

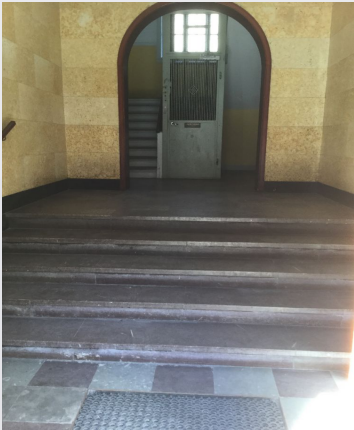
06. Trapper

Trapper er trætrapper med linoleum på trinene og malerbehandlede, glatte vægge. Indgangspartier er med terrazzogulve og granittrapper.

Der er større vedligeholdelsesmæssige arbejder i den kommende 10-års periode, da disse vil blive tænkt ind i tagboligsagen (økonomi fremgår derfor under tagværk pkt. 1.).

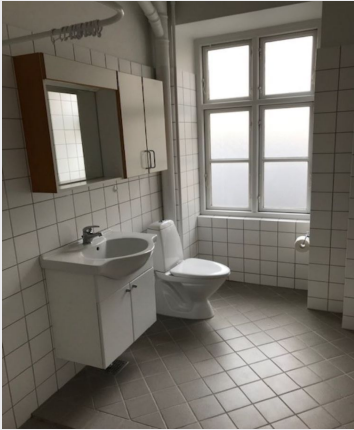
09. WC/Bad

Beskrivelse:
WC/badeværelser er opført efter gældende krav og i henhold tidens mode.

Vurdering:
WC/badeværelserne er generelt i god stand og funktionelle. Der er ikke større vedligeholdelsesmæssige arbejder i den kommende 10-års periode.

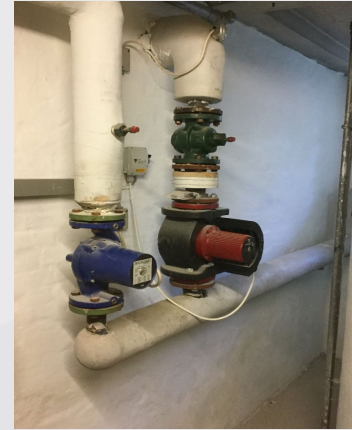
11. Varmeinstallation

Beskrivelse:
Der er 2 varmecentraler, som er udført som fjernvarmecentral med veksler til/direkte fjernvarme til varmeanlægget. Varme anlægget vurderes til at være 88 år gammelt.

Vurdering:
Varme anlægget vurderes til at være 88 år gammelt, og en større renovering er nødvendig. Der er større vedligeholdelsesmæssige arbejder i den kommende 10-års periode, da disse vil blive tænkt ind i tagboligsagen (økonomi fremgår derfor under tagværk pkt. 1.).

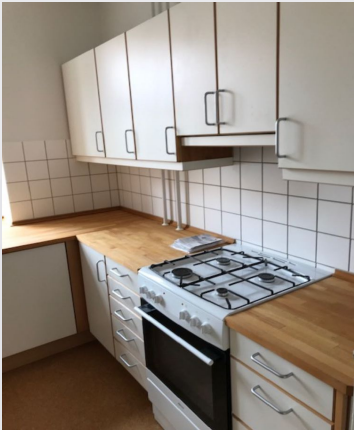
10. Køkkener

Beskrivelse:
Køkkener er af varierende alder og stand.

Vurdering:
Køkkener er generelt i god stand og funktionelle. Der er ikke større vedligeholdelsesmæssige arbejder i den kommende 10-års periode.

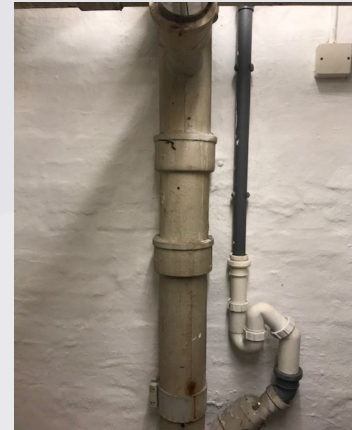
12. Afløbsinstallation

Beskrivelse:
Faldstammerne er udført i støbejern 110 mm. Grenrør til køkken og bad er udført i støbejern og plastik. De udskiftes i takt med, at lejlighederne moderniseres.

Vurdering:
Faldstammer renses ca. hvert 10. år. Derfor er planlagt større vedligeholdelsesmæssige arbejder i den kommende 10-års periode.

09. WC/BAD											
10. KØKKENER											
11. VARMEINSTALLATION											
12. AFLØBSINSTALLATION	(x) Rensning af faldstammer						253.000				
13. KLOAKINSTALLATION

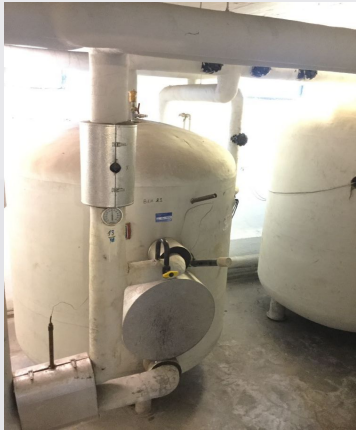
14. Vandinstallation

Beskrivelse:
Varmtvandsbeholder og brugsvandsveksler forsyner ejendommen med varmt vand. Anlægget er forsynet med et katalyseanlæg. Rørinstallationer til lejemålene er udført af galvaniserede/rustfri PEX-rør.

Vurdering:
Der er større vedligeholdelsesmæssige arbejder i den kommende 10-års periode, da disse vil blive tænkt ind i tagboligsagen (økonomi fremgår derfor under tagværk pkt. 1.).

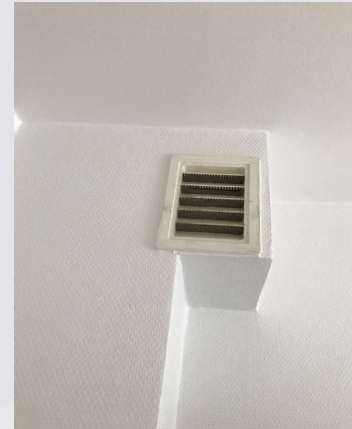
16. Ventilation

Beskrivelse:
Ejendommen har aftrækskanaler med naturligt aftræk i køkkener og badeværelser.

Vurdering:
Der er større vedligeholdelsesmæssige arbejder i den kommende 10-års periode.

14. VANDINSTALLATION											
15. GASINSTALLATION											
16. VENTILATION	(x) Rensning af ventilationskanaler								322.000		
17. ELINSTALLATION

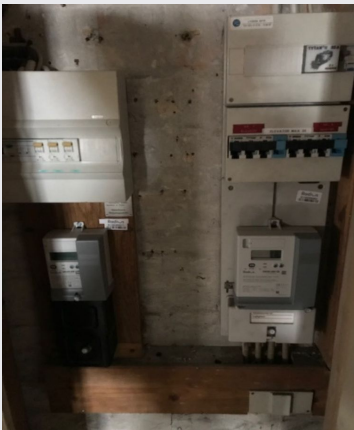
17. Elinstallation

Beskrivelse:
Elforsyningsanlæg er fra ejendommens opførelse - el tavler er forsynet med HPFI-relæ. Belysningsanlæg på fællesarealer, i trappeopgange samt kældergange er nye LED-lamper/ældre belysningsarmaturer.

Vurdering:
Der er ikke større vedligeholdelsesmæssige arbejder i den kommende 10-års periode.

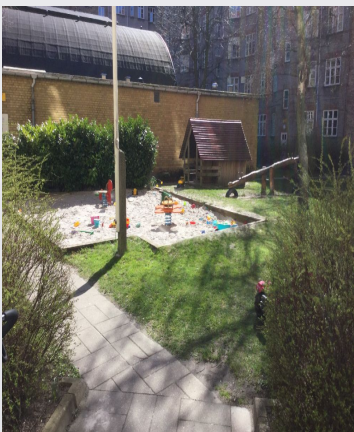
18. Udearealer

Beskrivelse:
Ejendommens fællesarealer er opført med fortovsarealer, hække o.lign. Fortov og opholdsarealer er opført som betonfliser og asfaltbelægning. Der er små forhaver mod Ved Kløvermarken og Ved Skansen. I gården er der en lille græsplæne med legeplads samt områder til grill m.m.

Vurdering:
Der er større vedligeholdelsesmæssige arbejder i den kommende 10-års periode, da disse vil blive tænkt ind i tagboligsagen (økonomi fremgår derfor under tagværk pkt. 1.).

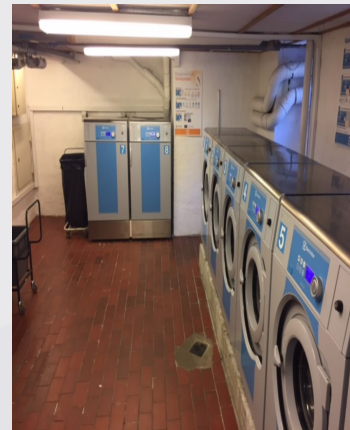
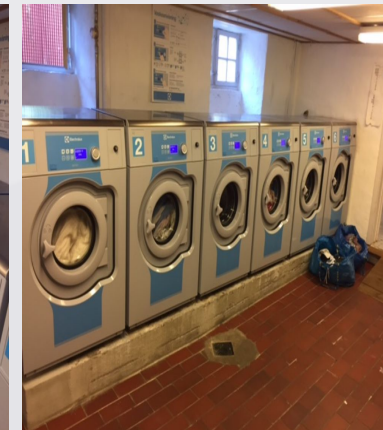
19. Vaskeri

Beskrivelse:
Der er etableret nyt outsourcet vaskeri i 2018.

Vurdering:
Der er ikke budgetteret med større vedligeholdelsesarbejder i den kommende 10-års periode.

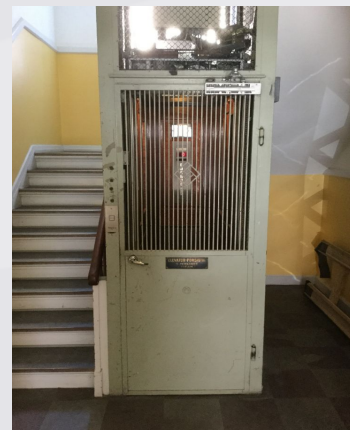
20. Elevator

Beskrivelse:
Der er elevator i Store Mølle Vej nr. 7 og 9. Elevatorer er af ældre dato.

Vurdering:
Elevatorene fremstår pæne og vedligeholdte med opdateret servicebog og gældende lovpligtig certificering iht. dansk lovgivning. Der er større vedligeholdelsesmæssige arbejder i den kommende 10-års periode.

18. UDEAREALER											
19. VASKERI											
20. ELEVATOR	Lovmæssige tiltag på elevatorer				918.000						
I alt		55.510.000	56.620.000	57.753.000	3.524.000		253.000		322.000	200.000
