# VEDLIGEHOELDELSESPLAN FOR STORE MØLLE VEJ 5-9

Ejendomsnavn og nummer: Ejendomsselskabet Store Mølle Vej ApS  
- 51631

Adresse og postnummer: Store Mølle Vej 5-9  
2300 København S

Udarbejdet af driftsrådgiver Lars Cederberg-Krohn den 22.06.2020

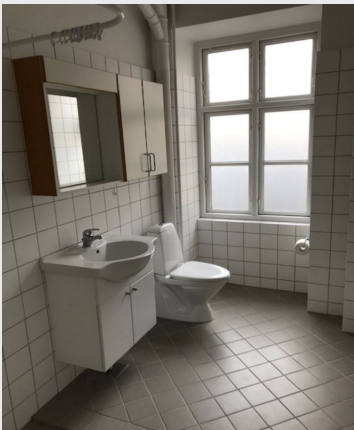
## 09. WC/Bad

**Beskrivelse:**  
WC/badeværelser er opført efter gældende krav og i henhold tidens mode.

**Vurdering:**  
Der er ikke større vedligeholdelsesmæssige arbejder i den kommende 10-års periode.

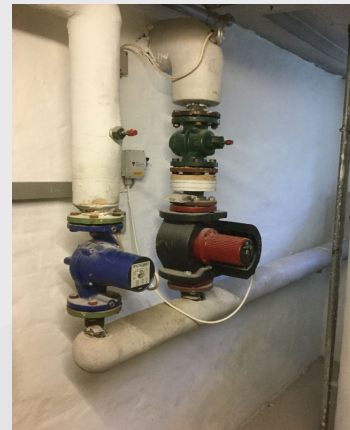
## 11. Varmeinstallation

**Beskrivelse:**  
Der er 2 varmecentraler, som er udført som fjernvarmecentral med veksler til/direkte fjernvarme til varmeanlægget. Varmeanlægget vurderes til at være 88 år gammelt.

**Vurdering:**  
Der er større vedligeholdelsesmæssige arbejder i den kommende 10-års periode, da disse er tænkt ind i tagboligsagen (økonomi fremgår derfor under tagværk pkt. 1.).

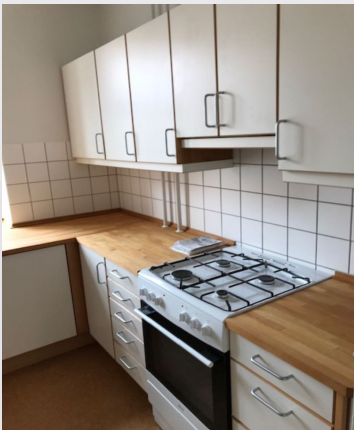
## 10. Køkkener

**Beskrivelse:**  
Køkkener er opført efter gældende krav og i henhold tidens mode

**Vurdering:**  
Der er ikke større vedligeholdelsesmæssige arbejder i den kommende 10-års periode.

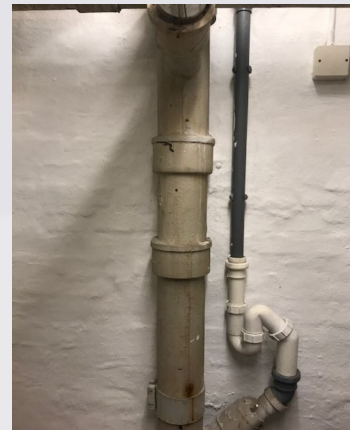
## 12. Afløbsinstallation

**Beskrivelse:**  
Faldstammerne er udført i støbejern 110 mm. Grenrør til køkken og bad er udført i støbejern og plastik. De udskiftes i takt med, at lejlighederne moderniseres.

**Vurdering:**  
Der er planlagt større vedligeholdelsesmæssige arbejder i den kommende 10-års periode, da disse er tænkt ind i tagboligsagen (økonomi fremgår derfor under tagværk pkt. 1.).

| Alle beløb i DKK | | 2020 | 2021 | 2022 | 2023 | 2024 | 2025 | 2026 | 2027 | 2028 | 2029 |
|---|---|---|---|---|---|---|---|---|---|---|---|
| 12. AFLØBSINSTALLATION | (x) Rensning af faldstammer | | | | | | 225.000 | | | | |
