# VEDLIGEHOELDELSESPLAN FOR STORE MØLLE VEJ 5-9

Ejendomsnavn og nummer: Ejendomsselskabet Store Mølle Vej ApS  
- 51631

Adresse og postnummer: Store Mølle Vej 5-9  
2300 København S

Udarbejdet af driftsrådgiver Alexander Fønss den 16-06-2021

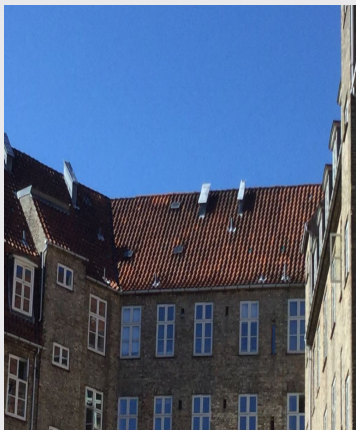
#### 01. Tagværk

Afvalmet saddeltag med røde vingetegl, understrøget. Kviste udført med zink på tag og flunke. Tagvinduer udført i støbejern med 1-lags glas. Et tagboligprojekt er planlægges og er så småt igangsat, hvor større vedligeholdelsesopgaver af andre bygningsdele ligeledes kan medtages.

Der er planlagt større vedligeholdelsesmæssige arbejder i den kommende 10-års periode.

| Alle beløb i DKK | | 2021 | 2022 | 2023 | 2024 | 2025 | 2026 | 2027 | 2028 | 2029 | 2030 |
|---|---|---|---|---|---|---|---|---|---|---|---|
| 01. TAGVÆRK | Tagboliger #2 (inkl. udv.anlæg, fuger, e | | 68.850.000 | | | | | | | | |
| | Tagboligprojekt #1 (inkl. vvs, el., opga | 112.500.000 | | | | | | | | | |

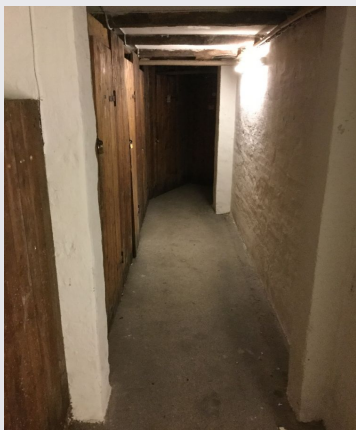
#### 02. Kælder/Fundamenter

Alle kældervægge er muret og med malede overflader. I kælder er der pulterrum opført med bræddebeklædning.

Der er større vedligeholdelsesmæssige arbejder i den kommende 10-års periode - arbejdet er tænkt ind i tagboligsagen (økonomi fremgår derfor under tagværk pkt. 1.).

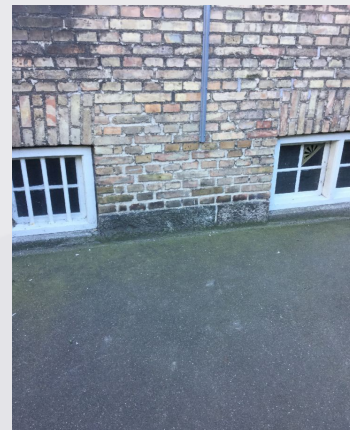
#### 03. Facader/Sokkel

Facaderne er blank murværk af røde teglsten mod gade og gule teglsten mod gård. Sokkel er af delvis granit eller fuldmuret.

Der er planlagt større vedligeholdelsesmæssige arbejder i den kommende 10-års periode.

| Alle beløb i DKK | | 2021 | 2022 | 2023 | 2024 | 2025 | 2026 | 2027 | 2028 | 2029 | 2030 |
|---|---|---|---|---|---|---|---|---|---|---|---|
| 03. FACADER/SOKKEL | (x) Murer rep. (fuger/sætningsrevner) gå | | | | | | | | | 284.000 | |
| | (x) Vedl. af natursten i indgangspartier | | | | | | | 200.000 | | | |

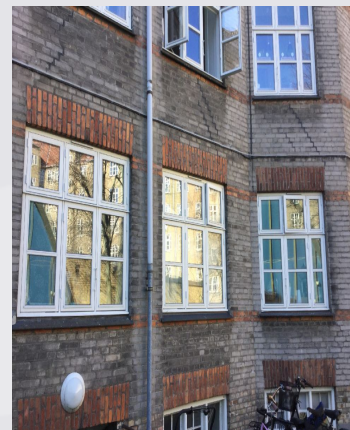
#### 04. Vinduer

Ejendommens vinduer er malerbehandlede trævinduer med termoruder.

Der er planlagt større vedligeholdelsesmæssige arbejder i den kommende 10-års periode - arbejdet er tænkt ind i tagboligsagen (økonomi fremgår derfor under tagværk pkt. 1.).

| Alle beløb i DKK | | 2021 | 2022 | 2023 | 2024 | 2025 | 2026 | 2027 | 2028 | 2029 | 2030 |
|---|---|---|---|---|---|---|---|---|---|---|---|
| 04. VINDUER | (x) Komplet maling af vinduer | 2.528.000 | | | | | | | | | |

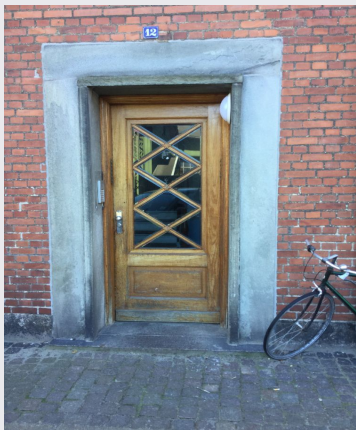
### 05. Døre/Porte

Opgangsdøre og kælderporte er udført af træ med malede overflader. Glas i døre/porte er klart glas. Porte er renoveret i 2014 med nye automatiske dørpumper.

Der er planlagt større vedligeholdelsesmæssige arbejder i den kommende 10-års periode - arbejdet er tænkt ind i tagboligsagen (økonomi fremgår derfor under tagværk pkt. 1.).

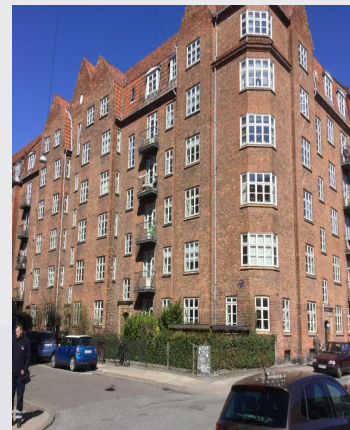
### 07. Altaner/Altangange

Der er 12 altaner på ejendommen. 8 stk. er på facaden mod Ved Kløvermarken, og 4 stk. er på facaden mod St. Møllevej.

Der er ikke større vedligeholdelsesmæssige arbejder i den kommende 10-års periode.

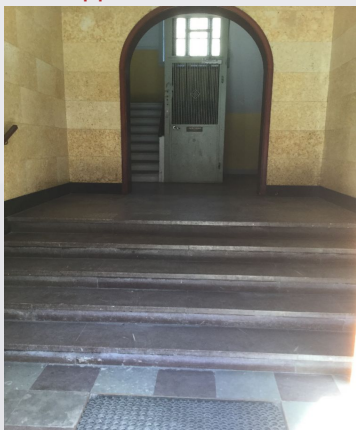
### 06. Trapper

Trapper er trætrapper med linoleum på trinene og malerbehandlede, glatte vægge. Indgangspartier er med terrazzogulve og granittrapper.

Der er større vedligeholdelsesmæssige arbejder i den kommende 10-års periode, da disse er tænkt ind i tagboligsagen (økonomi fremgår derfor under tagværk pkt. 1.).

| Alle beløb i DKK | | 2021 | 2022 | 2023 | 2024 | 2025 | 2026 | 2027 | 2028 | 2029 | 2030 |
|---|---|---|---|---|---|---|---|---|---|---|---|
| 06. TRAPPER | (x) Udskift. af udv. kld. trapper 3 stk. | | | | | 184.000 | | | | | |

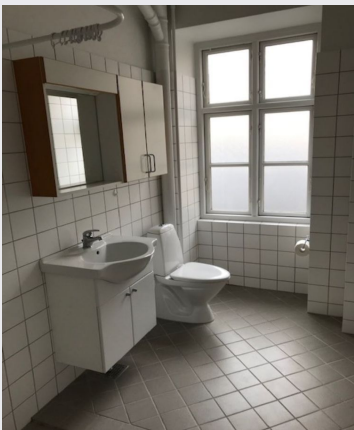
## 09. WC/Bad

**Beskrivelse:**  
WC/badeværelser er opført efter gældende krav og i henhold tidens mode.

**Vurdering:**  
Der er ikke større vedligeholdelsesmæssige arbejder i den kommende 10-års periode.

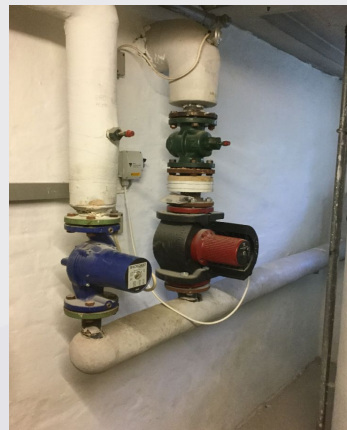
## 11. Varmeinstallation

**Beskrivelse:**  
Der er 2 varmecentraler, som er udført som fjernvarmecentral med veksler til/direkte fjernvarme til varmeanlægget. Varmeanlægget vurderes til at være 88 år gammelt.

**Vurdering:**  
Der er større vedligeholdelsesmæssige arbejder i den kommende 10-års periode, da disse er tænkt ind i tagboligsagen (økonomi fremgår derfor under tagværk pkt. 1.).

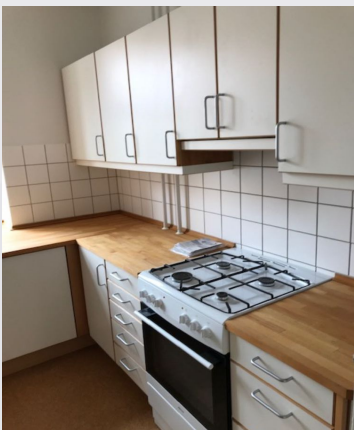
## 10. Køkkener

**Beskrivelse:**  
Køkkener er opført efter gældende krav og i henhold tidens mode

**Vurdering:**  
Der er ikke større vedligeholdelsesmæssige arbejder i den kommende 10-års periode.

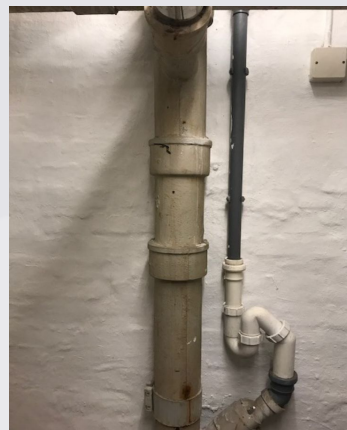
## 12. Afløbsinstallation

**Beskrivelse:**  
Faldstammerne er udført i støbejern 110 mm. Grenrør til køkken og bad er udført i støbejern og plastik. De udskiftes i takt med, at lejlighederne moderniseres.

**Vurdering:**  
Der er planlagt større vedligeholdelsesmæssige arbejder i den kommende 10-års periode, da disse er tænkt ind i tagboligsagen (økonomi fremgår derfor under tagværk pkt. 1.).

| Alle beløb i DKK | | 2021 | 2022 | 2023 | 2024 | 2025 | 2026 | 2027 | 2028 | 2029 | 2030 |
|---|---|---|---|---|---|---|---|---|---|---|---|
| 12. AFLØBSINSTALLATION | (x) Rensning af faldstammer | | | | | | | | | | 248.000 |

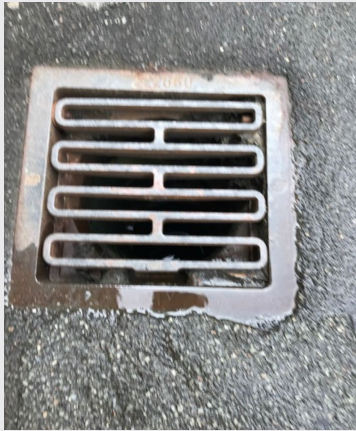
### 13. Kloakinstallation

**Beskrivelse:**  
Afløbsinstallationen i jord består af PVC-rør og betonrør. Brønde er etableret i henholdsvis betonelementer og PVC med brødkarme i jern.

**Vurdering:**  
Der er ikke større vedligeholdelsesmæssige arbejder i den kommende 10-års periode.

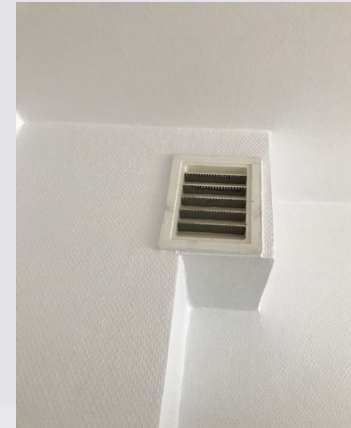
### 16. Ventilation

**Beskrivelse:**  
Ejendommen har aftrækskanaler med naturligt aftræk i køkkener og badeværelser.

**Vurdering:**  
Der er større vedligeholdelsesmæssige arbejder i den kommende 10-års periode.

| Alle beløb i DKK | | 2021 | 2022 | 2023 | 2024 | 2025 | 2026 | 2027 | 2028 | 2029 | 2030 |
|---|---|---|---|---|---|---|---|---|---|---|---|
| 16. VENTILATION | (x) Rensning af ventilationskanaler | | | | | | 140.000 | | | | |

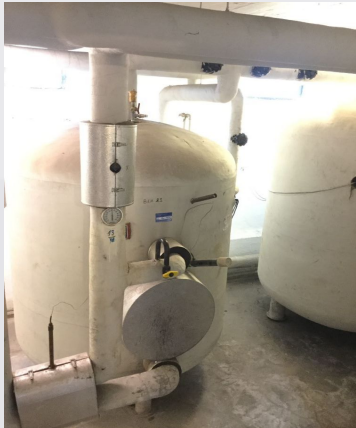
### 14. Vandinstallation

**Beskrivelse:**  
Varmtvandsbeholder og brugsvandsveksler forsyner ejendommen med varmt vand. Anlægget er forsynet med et katalyseanlæg. Rørinstallationer til lejemålene er udført af galvaniserede/rustfri PEX-rør.

**Vurdering:**  
Der er større vedligeholdelsesmæssige arbejder i den kommende 10-års periode, da disse er tænkt ind i tagboligsagen (økonomi fremgår derfor under tagværk pkt. 1.).

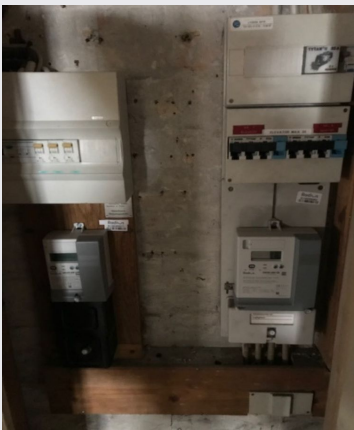
## 17. Elinstallation

**Beskrivelse:**  
Elforsyningsanlæg er fra ejendommens opførelse - el tavler er forsynet med HPFI-relæ. Belysningsanlæg på fællesarealer, i trappeopgange samt kældergange er nye LED-lamper/ældre belysningsarmaturer.

**Vurdering:**  
Der er større vedligeholdelsesmæssige arbejder i den kommende 10-års periode, da disse er tænkt ind i tagboligsagen (økonomi fremgår derfor under tagværk pkt. 1.).

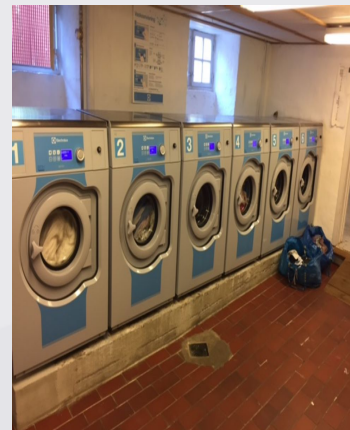
## 19. Vaskeri

**Beskrivelse:**  
Der er etableret nyt outsourcet vaskeri i 2018.

**Vurdering:**  
Der er ikke budgetteret med større vedligeholdelsesarbejder i den kommende 10-års periode.

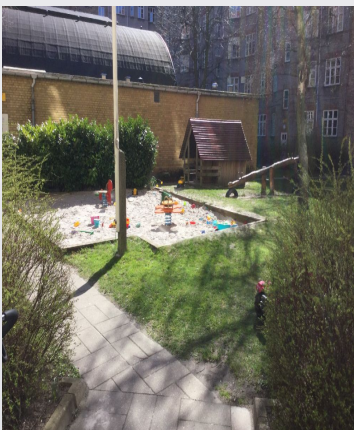
## 18. Udearealer

**Beskrivelse:**  
Ejendommens fællesarealer er opført med fortovsarealer, hække o.lign. Fortov og opholdsarealer er opført som betonfliser og asfaltbelægning. Der er små forhaver mod Ved Kløvermarken og Ved Skansen. I gården er der en lille græsplæne med legeplads samt områder til grill m.m.

**Vurdering:**  
Der er større vedligeholdelsesmæssige arbejder i den kommende 10-års periode, da disse er tænkt ind i tagboligsagen (økonomi fremgår derfor under tagværk pkt. 1.).

| Alle beløb i DKK | | 2021 | 2022 | 2023 | 2024 | 2025 | 2026 | 2027 | 2028 | 2029 | 2030 |
|---|---|---|---|---|---|---|---|---|---|---|---|
| 18. UDEAREALER | (x) Nye fliseindgange gadeside | | | | | 143.000 | | | | | |

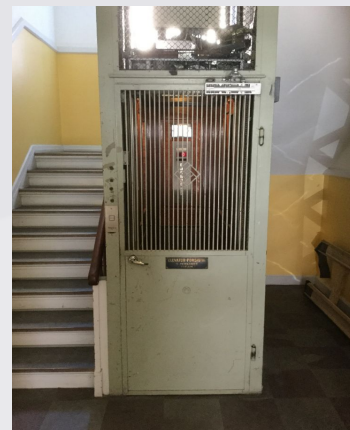
## 20. Elevator

**Beskrivelse:**  
Der er elevator i Store Mølle Vej nr. 7 og 9. Elevatorer er af ældre dato.

**Vurdering:**  
Der er større vedligeholdelsesmæssige arbejder i den kommende 10-års periode.
