**Stikprøveundersøgelser af vandinstallationer ejendommen Store Møllevej**

Der er den 28. februar 2023 udført stikprøveundersøgelser af vandinstallationer og udtaget akkrediterede vandprøver på adressen Ved Skansen 5, 2300 København S (Afsnit under ejendommen Store Møllevej).

Notatet er udarbejdet den 19. marts 2023 af Finn Bøye Nielsen, Dansk Drikkevandskontrol ApS.

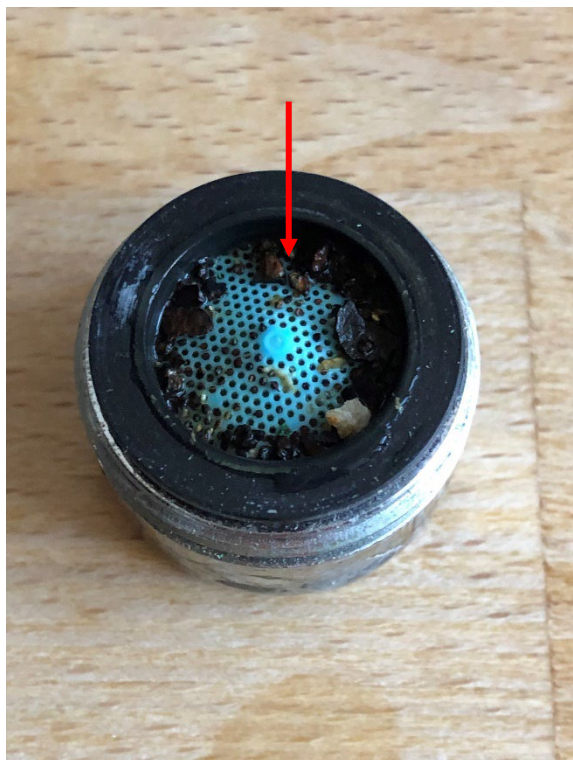
Foto 1. af perlator fra blandingsbatteri i køkken hos Kelvina Wairimu 3. sal til venstre.

Perlatoeren var fyldt med rustskaller og partikler som givetvis stammer fra de gamle varmforzinkede vandinstallationer.

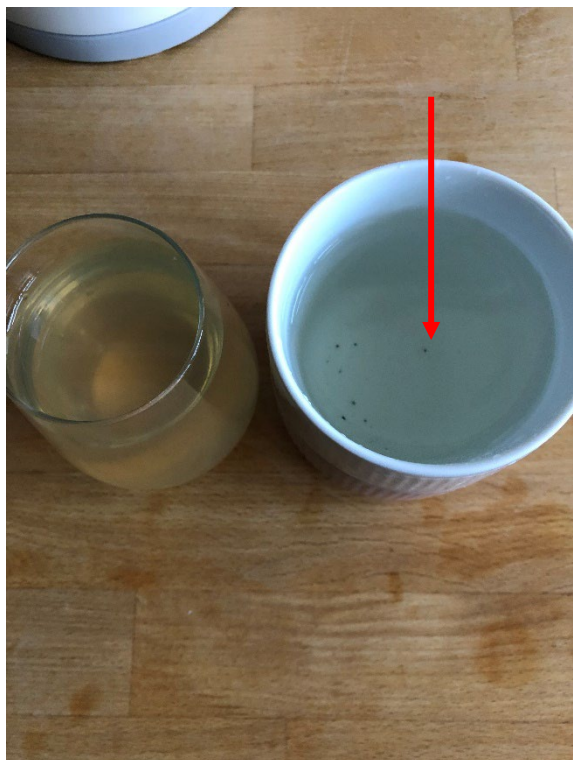
Foto 2. af tappet vand (varmt vand) fra blandingsbatteri i køkken hos Kelvina Wairimu.

I glas til venstre kan det ses at vandet er misfarvet.

I kop markeret med rød pil ses små partikler som stammer fra vandinstallationen.

Partiklerne kom i det øjeblik der blev åbnet for blandingsbatteriet (perlator var afmonteret).

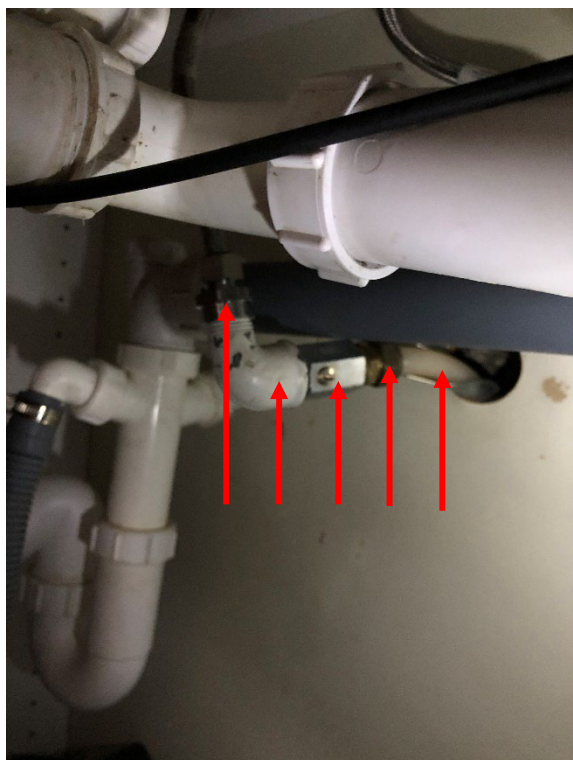
Foto 3. af vandinstallation under køkkenvask hos Kelvina Wairimu.

Pilene (startende fra højre mod venstre) viser Pe-x rør som kommer fra stigeledningen i køkkenet (udført i varmforzinket stål) der går fra kælder til 5. sal.

Pe-x røret, er via et kompressionsfitting (messing) forbundet til en forkromet messing kugleventil, der er skruet ind i en varmforzinket vinkel, som derefter er forbundet med tilslutningerne til blandingsbatteriet.

Når man kombinerer messing (bestående af kobber og zink) med varmforzinket stål, er der altid en risiko for at der vil opstå korrosion i det varmforzinkede stål. Årsagen hertil, er at vandkvaliteten kan påvirke kobberet til at "flyde" ud af messinglegeringen, som derefter vil "angribe" varmforzinkede dele.

I dette tilfælde er den varmforzinkede vinkel givetvis angrebet af korrosion, hvilket sammen med bakterier i vandet, kan være medvirkende årsag til den registrerede misfarvning af vandet.

Den registrerede varmforzinkede bøjning under foto 3, er som bemærket i tekstboksen givetvis angrebet af korrosion, hvilket i samspil med bakterier kan være medvirkende årsag til den registrerede misfarvning af vandet. Både messingkobling, afspærringsventil og bøjning skal udskiftes, og det anbefales at bruge komponenter fremstillet i rødgods eller siliciumbronze (velegnede til vandkvaliteter i hovedstadsområdet).

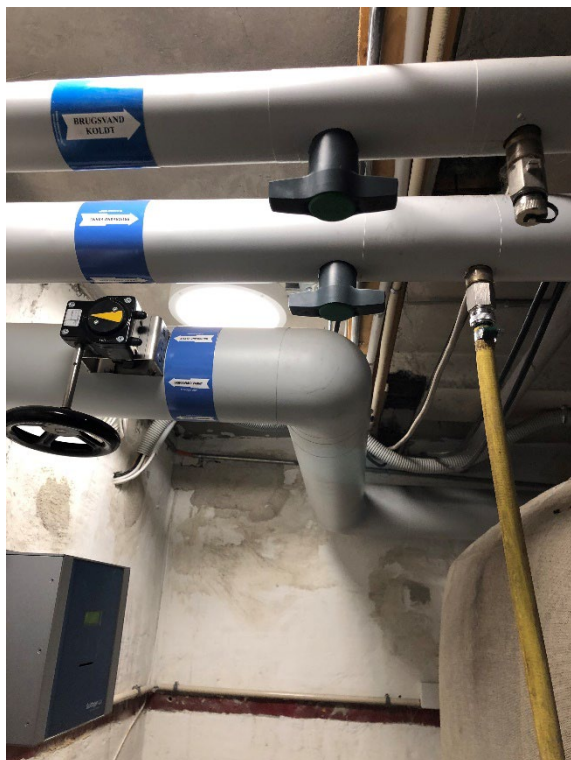
Foto 4. af koldt og varmtvandsinstallationer ved varmtvandsbeholder i varmecentral.

Vandinstallationerne (udskiftet 2022) er udført i rustfrie rør og med pressfittings i rødgods, hvilket er en god kombination i forhold til vandkvaliteterne i hovedstadsområdet.

Vandinstallationerne blev udskyllet forud for udtagning af vandprøver.
