P+  
Markmandsgade m.fl.  
Blok A, B, C og badmintonhal  
2300 København S

Miljøundersøgelse

KORTLÆGNING AF MILJØSKADELIGE STOFFER

**Dato** 08.08.2018

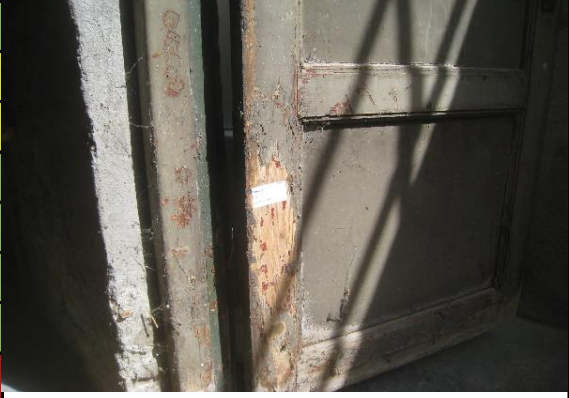
| Prøve | Prøvested | | | | | Div. | Værdi | TM | Værdi | Foto | Kat. | Bem. |
|---|---|---|--|---|---|---|---|---|---|---|---|---|
| 2 | Blok nr.: | Hal | | Etage: | 0 | PCB | 1 | As | 9,7 | | 3 | |
| | Opgang: | 0 | | Lejlighed: | 0 | KP | N | Pb | 750 | | | |
| | Etape: | 0 | | Lokale: | Fyrrum | PAH | im | Cd | 47 | | | |
| | | | | | | | im | Zn | 120.000 | | | |

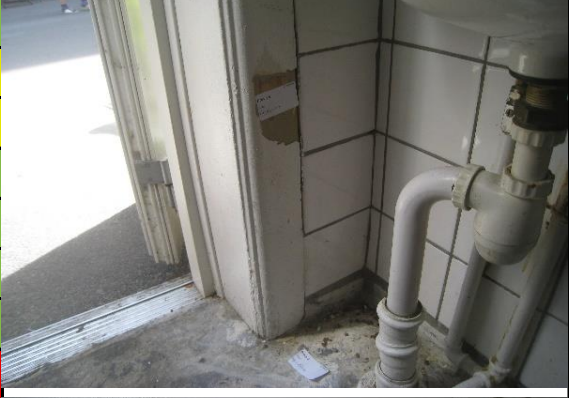
| Prøve | Prøvested | | | | | Div. | Værdi | TM | Værdi | Foto | Kat. | Bem. |
|---|---|---|--|---|---|---|---|---|---|---|---|---|
| 4 | Blok nr.: | Hal | | Etage: | 0 | PCB | 8,6 | As | 1,7 | | 3 | |
| | Opgang: | 0 | | Lejlighed: | 0 | KP | N | Pb | 1900 | | | |
| | Etape: | 0 | | Lokale: | Køkken | PAH | im | Cd | 87 | | | |
| | | | | | | | im | Zn | 160.000 | | | |

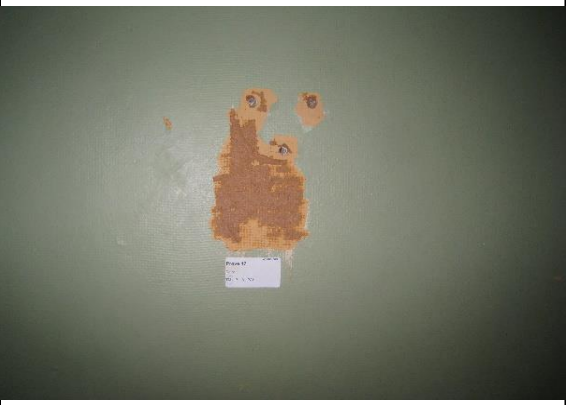
| Prøve | Prøvested | | | | | Div. | Værdi | TM | Værdi | Foto | Kat. | Bem. |
|---|---|---|--|---|---|---|---|---|---|---|---|---|
| 17 | Blok nr.: | Hal | | Etage: | 0 | PCB | 1,3 | As | 4,5 | | 3 | |
| | Opgang: | 0 | | Lejlighed: | 0 | KP | N | Pb | 17.000 | | | |
| | | | | | | | im | Zn | 960 | | | |

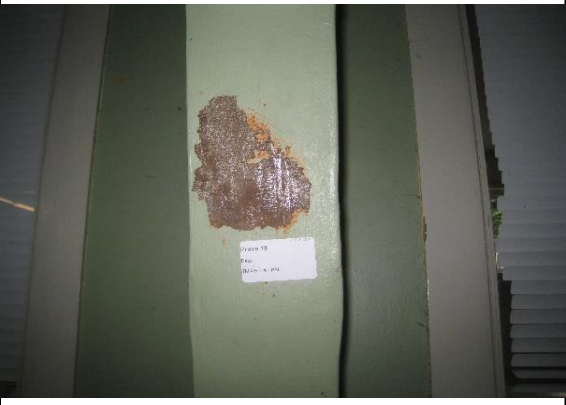
| Prøve | Prøvested | | | | | Div. | Værdi | TM | Værdi | Foto | Kat. | Bem. |
|---|---|---|--|---|---|---|---|---|---|---|---|---|
| 18 | Blok nr.: | Hal | | Etage: | 0 | PCB | 1,8 | As | 250 | | 3 | |
| | Opgang: | 0 | | Lejlighed: | 0 | KP | N | Pb | 13.000 | | | |
| | | | | | | | im | Zn | 66.000 | | | |

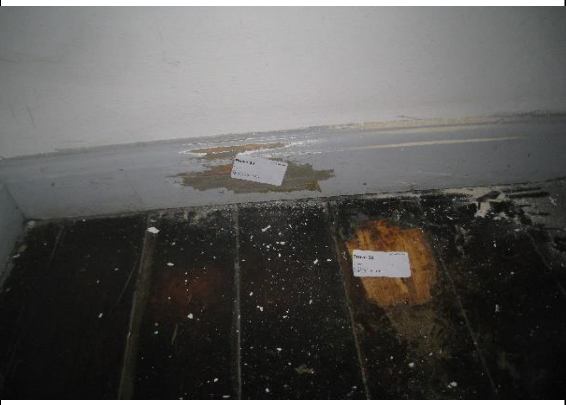
| Prøve | Prøvested | | | | | Div. | Værdi | TM | Værdi | Foto | Kat. | Bem. |
|---|---|---|--|---|---|---|---|---|---|---|---|---|
| 32 | Blok nr.: | A | | Etage: | 0 | PCB | 30 | As | 1,9 | | 4 | Pb og sum af PB og Zn over 2.500, ændret til kat.II jf. pkt. 6.2.2 |
| | Opgang: | 8 | | Lejlighed: | 0 | KP | N | Pb | 2.900 | | | |
| | | | | | | | im | Zn | 1.100 | | | |

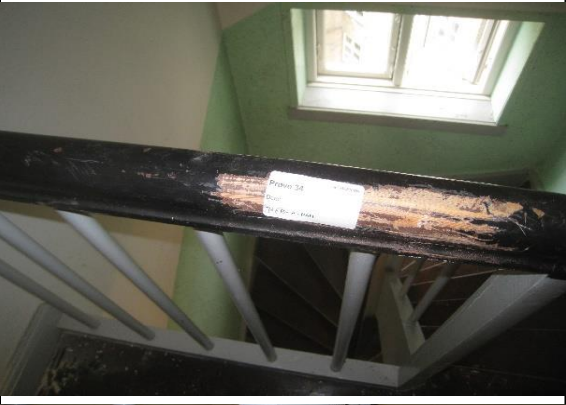
| Prøve | Prøvested | | | | | Div. | Værdi | TM | Værdi | Foto | Kat. | Bem. |
|---|---|---|--|---|---|---|---|---|---|---|---|---|
| 34 | Blok nr.: | A | | Etage: | 0 | PCB | 7,1 | As | 130 | | 4 | Pb og sum af PB og Zn over 2.500, ændret til kat.II jf. pkt. 6.2.2 |
| | Opgang: | 8 | | Lejlighed: | 0 | KP | N | Pb | 2.000 | | | |
| | | | | | | | im | Zn | 36.000 | | | |

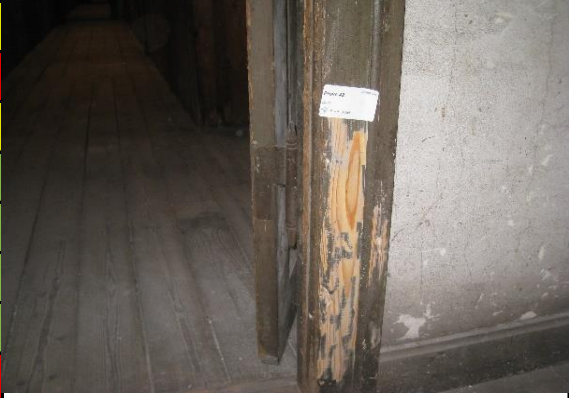
| Prøve | Prøvested | | | | | Div. | Værdi | TM | Værdi | Foto | Kat. | Bem. |
|---|---|---|--|---|---|---|---|---|---|---|---|---|
| 42 | Blok nr.: | A | | Etage: | 0 | PCB | im | As | 23 | | 3 | |
| | Opgang: | 8 | | Lejlighed: | 0 | KP | im | Pb | 18.000 | | | |
| | | | | | | | im | Zn | 220.000 | | | |

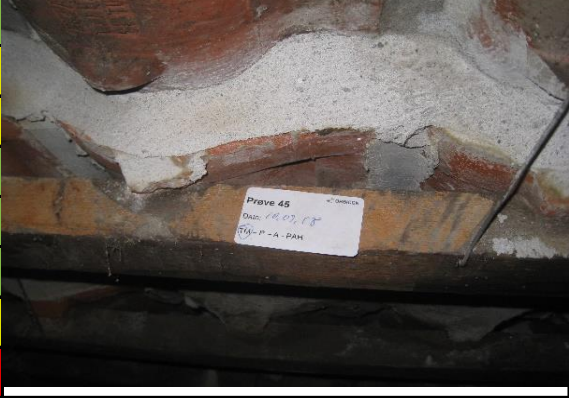
| Prøve | Prøvested | | | | | Div. | Værdi | TM | Værdi | Foto | Kat. | Bem. |
|---|---|---|--|---|---|---|---|---|---|---|---|---|
| 45 | Blok nr.: | A | | Etage: | 0 | PCB | im | As | 16 | | 4 | Zn over 2.500, ændret til Kat.II jf. pkt. 6.1.2 |
| | Opgang: | 8 | | Lejlighed: | 0 | KP | im | Pb | 150 | | | |

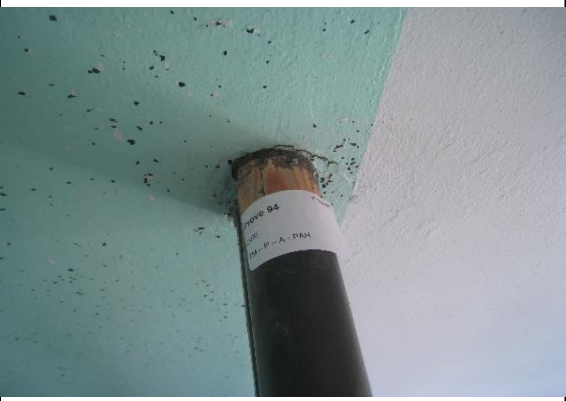
| Prøve | Prøvested | | | | | Div. | Værdi | TM | Værdi | Foto | Kat. | Bem. |
|---|---|---|--|---|---|---|---|---|---|---|---|---|
| 94 | Blok nr.: | B | | Etage: | 0 | PCB | 0,8 | As | 13 | | 4 | ZN og sum af Pb og Zn over 2.500, ændret til kat.II jf. pkt. 6.2.2 |
| | Opgang: | 16 | | Lejlighed: | 0 | KP | N | Pb | 1.300 | | | |
