Punkter til BR-byggemøde 09 27 okt. 2020

Punkter til BR-byggemøde 08 15. sep.2020

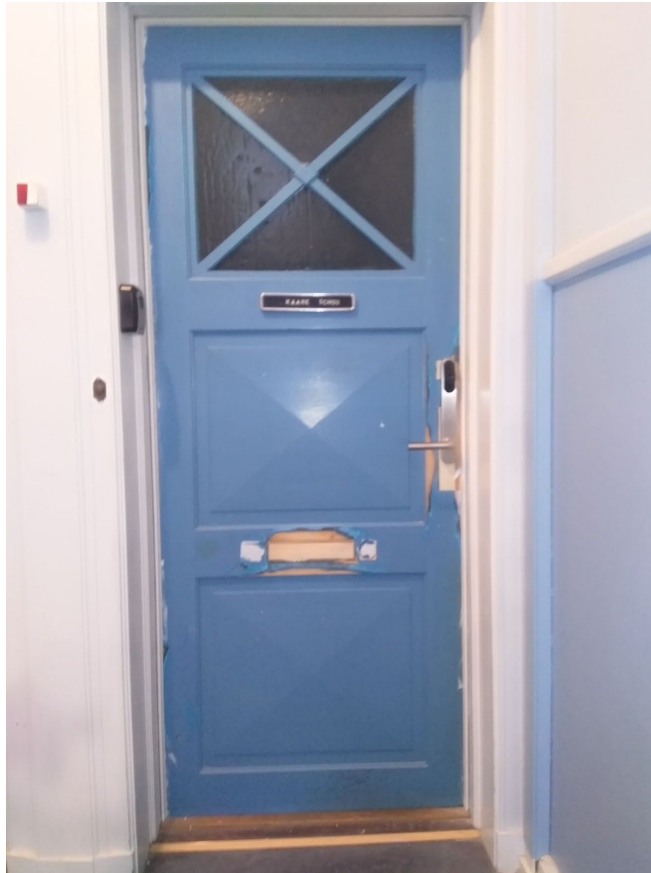
- G. Hvad er den akkumulerede saldo for beløb til udvendig vedligehold?
Sprunget over, da der ikke var en P+ til stede
- H. Hvornår bliver hoveddøre malet? Det er uværdigt at se på døre fra en slumlejlighed i årevis, se billede herunder.
Dørene bliver plettet, hvor brevsprækken er udfyldt og andre steder, hvor maling er fjernet. Planen er at male dørene grønne med hvide fyldninger og sprosser ved glasset [Karsten, kan du hjælpe her, det er prøvet sted i VK, og det ser godt ud sammen med lysegrå vægge]

2. De mange forsinkelser og mangler ved etablering af nye hoveddøre virker helt urimeligt, sammenholdt med at dørene først færdigmales om et år. Dette emne ønskes diskuteret. a. Vi har været lidt udfordret med at få maleren i mål på de sidste 4-8 døre ud af de 81 stk. udførte hvilket der er taget hånd om iht. tidligere skrivelser men lad os drøfte det på mødet. b. Vi kan enten grunde og pletmale træudlusningerne i eksisterende farve eller male dørene nu og så male dem igen når vi er helt færdige. Der er selvfølgelig økonomi i dette som ikke er helt uvæsentlig hvorfor det bør overvejes og vurderes om det er nødvendigt, måske i fællesskab besigtige dørene i forlængelse af mødet.

Se eksempel på billede under nye punkter.

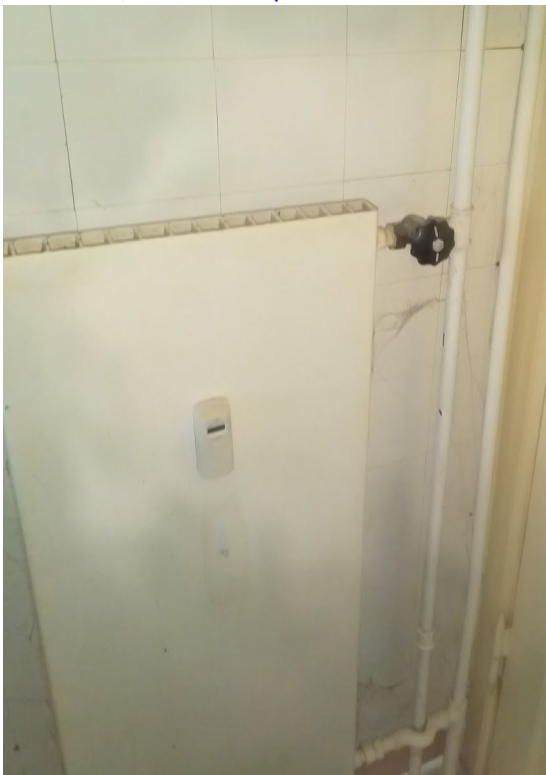
- b) Eksisterende køkkenradiator er (VK8 mm) bag døren, hvor ny radiator tænkes placeret. Der er, i den del af ejendommen, der nu kaldes sektion A, i forvejen 2-strengt varmesystem, og disse 2 rør er ligeledes placeret bag døren. Efter ombygning tænkes radiatoren født af stigrør fra soveværelses fjerneste krog. Det er ret uhensigtsmæssigt, især da håndværkerne i praksis pga. vandør og faldstammer ikke kan trække rør over køkkenskabene, men i stedet trækker rørene langs 2 vægge i soveværelset.

- Det er den nærmeste stigstreng rørene bliver trukket fra.

Er det den, som er vist på billedet ?
