P+  
Markmandsgade m.fl.  
Blok A, B, C og badmintonhal  
2300 København S

Miljøundersøgelse

KORTLÆGNING AF MILJØSKADELIGE STOFFER

**Dato** 08.08.2018

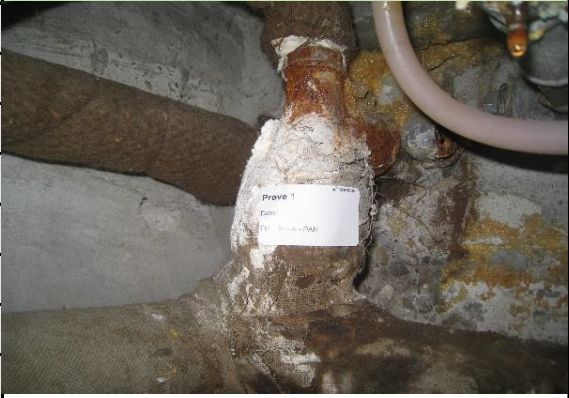
| Prøve | Prøvested | | | | | Div. | Værdi | TM | Værdi | Foto | Kat. | Bem. |
|---|---|---|--|---|---|---|---|---|---|---|---|---|
| 1 | Blok nr.: | Hal | | Etage: | 0 | PCB | im | As | im | | 1 | |

| Prøve | Prøvested | | | | | Div. | Værdi | TM | Værdi | Foto | Kat. | Bem. |
|---|---|---|--|---|---|---|---|---|---|---|---|---|
| | Etape: | 0 | | Lokale: | Fyrrum | PAH | im | Cd | im | | | |
| | Farve: | Grøn | | | | | im | Ni | 16 | | | |
| | | | | | | | im | Zn | 120.000 | | | |

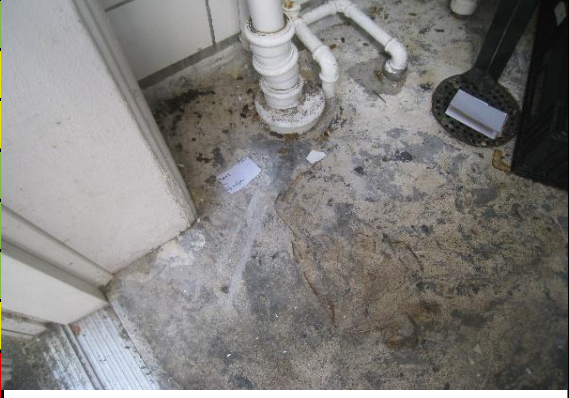
| Prøve | Prøvested | | | | | Div. | Værdi | TM | Værdi | Foto | Kat. | Bem. |
|---|---|---|--|---|---|---|---|---|---|---|---|---|
| 3 | Blok nr.: | Hal | | Etage: | 0 | PCB | im | As | 9 | | 3 | |

| Prøve | Prøvested | | | | | Div. | Værdi | TM | Værdi | Foto | Kat. | Bem. |
|---|---|---|--|---|---|---|---|---|---|---|---|---|
| | Etape: | 0 | | Lokale: | Køkken | PAH | im | Cd | 0,86 | | | |
| | Farve: | Hvid | | | | | im | Ni | 3,8 | | | |
| | | | | | | | im | Zn | 160.000 | | | |

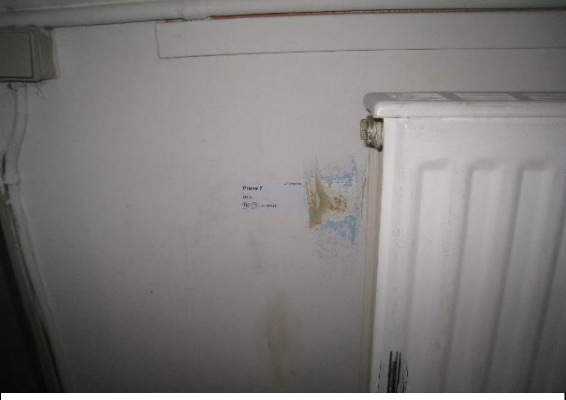
| Prøve | Prøvested | | | | | Div. | Værdi | TM | Værdi | Foto | Kat. | Bem. |
|---|---|---|--|---|---|---|---|---|---|---|---|---|
| 7 | Blok nr.: | Hal | | Etage: | 0 | PCB | 0,7 | As | 1 | | 3 | |

| Prøve | Prøvested | | | | | Div. | Værdi | TM | Værdi | Foto | Kat. | Bem. |
|---|---|---|--|---|---|---|---|---|---|---|---|---|
| | Etape: | 0 | | Lokale: | Café | PAH | im | Cd | 3,3 | | | |
| | | | | | | | im | Zn | 8.600 | | | |

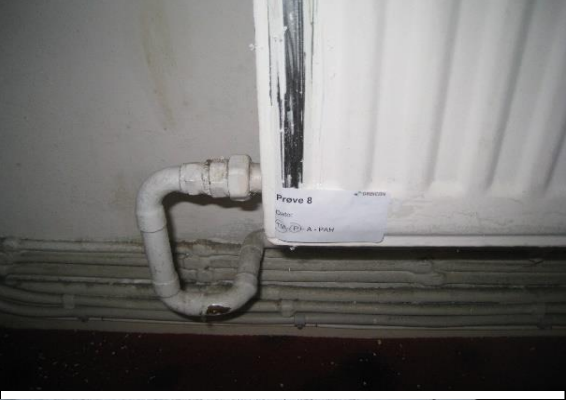
| Prøve | Prøvested | | | | | Div. | Værdi | TM | Værdi | Foto | Kat. | Bem. |
|---|---|---|--|---|---|---|---|---|---|---|---|---|
| 8 | Blok nr.: | Hal | | Etage: | 0 | PCB | 0,18 | As | 1 | | 3 | |

| Prøve | Prøvested | | | | | Div. | Værdi | TM | Værdi | Foto | Kat. | Bem. |
|---|---|---|--|---|---|---|---|---|---|---|---|---|
| | Opgang: | 0 | | Lejlighed: | 0 | KP | N | Pb | 1300 | | | |
| | Etape: | 0 | | Lokale: | Café | PAH | im | Cd | 8 | | | |
| | | | | | | | im | Zn | 20.000 | | | |

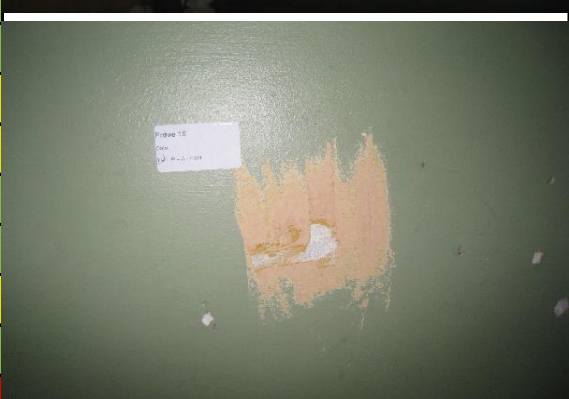
| Prøve | Prøvested | | | | | Div. | Værdi | TM | Værdi | Foto | Kat. | Bem. |
|---|---|---|--|---|---|---|---|---|---|---|---|---|
| 15 | Blok nr.: | Hal | | Etage: | 0 | PCB | im | As | 1,3 | | 3 | |

| Prøve | Prøvested | | | | | Div. | Værdi | TM | Værdi | Foto | Kat. | Bem. |
|---|---|---|--|---|---|---|---|---|---|---|---|---|
| | Opgang: | 0 | | Lejlighed: | 0 | KP | im | Pb | 1.300 | | | |
| | | | | | | | im | Zn | 3.300 | | | |

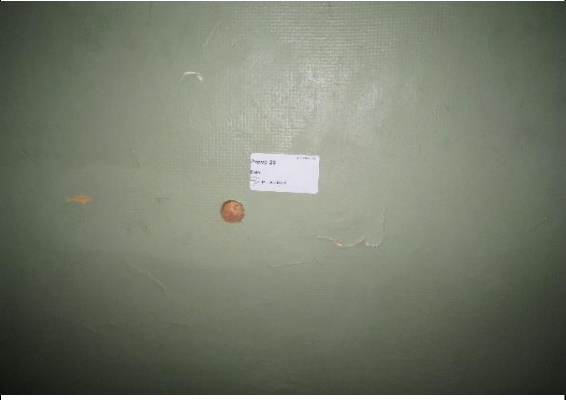
| Prøve | Prøvested | | | | | Div. | Værdi | TM | Værdi | Foto | Kat. | Bem. |
|---|---|---|--|---|---|---|---|---|---|---|---|---|
| 22 | Blok nr.: | Hal | | Etage: | 0 | PCB | im | As | 1,9 | | 3 | |

| Prøve | Prøvested | | | | | Div. | Værdi | TM | Værdi | Foto | Kat. | Bem. |
|---|---|---|--|---|---|---|---|---|---|---|---|---|
| | Opgang: | 0 | | Lejlighed: | 0 | KP | im | Pb | 5.400 | | | |

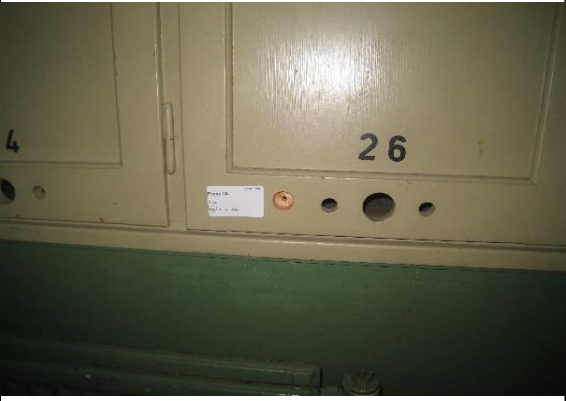
| Prøve | Prøvested | | | | | Div. | Værdi | TM | Værdi | Foto | Kat. | Bem. |
|---|---|---|--|---|---|---|---|---|---|---|---|---|
| 24 | Blok nr.: | Hal | | Etage: | 0 | PCB | im | As | 1,2 | | 3 | |

| Prøve | Prøvested | | | | | Div. | Værdi | TM | Værdi | Foto | Kat. | Bem. |
|---|---|---|--|---|---|---|---|---|---|---|---|---|
| | | | | | | | im | Zn | 2.900 | | | |

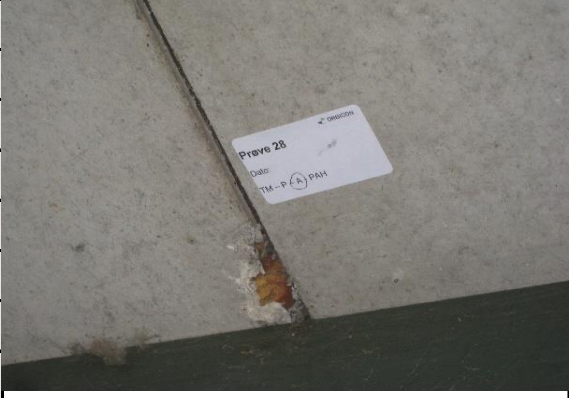
| Prøve | Prøvested | | | | | Div. | Værdi | TM | Værdi | Foto | Kat. | Bem. |
|---|---|---|--|---|---|---|---|---|---|---|---|---|
| 28 | Blok nr.: | Hal | | Etage: | 0 | PCB | im | As | im | | 3 | |

| Prøve | Prøvested | | | | | Div. | Værdi | TM | Værdi | Foto | Kat. | Bem. |
|---|---|---|--|---|---|---|---|---|---|---|---|---|
| | Etape: | 0 | | Lokale: | Ude | PAH | im | Cd | im | | | |

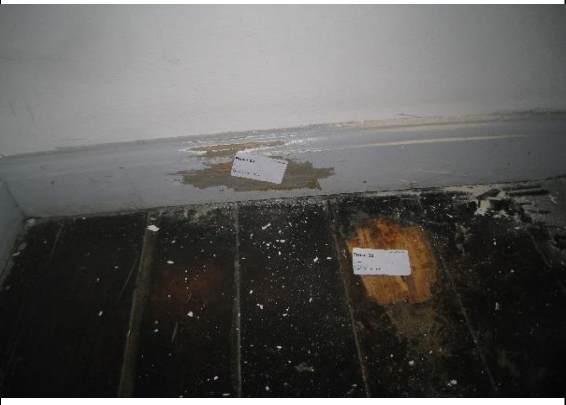
| Prøve | Prøvested | | | | | Div. | Værdi | TM | Værdi | Foto | Kat. | Bem. |
|---|---|---|--|---|---|---|---|---|---|---|---|---|
| 33 | Blok nr.: | A | | Etage: | 0 | PCB | 4,3 | As | 2,4 | | 3 | |

| Prøve | Prøvested | | | | | Div. | Værdi | TM | Værdi | Foto | Kat. | Bem. |
|---|---|---|--|---|---|---|---|---|---|---|---|---|
| | Opgang: | 8 | | Lejlighed: | 0 | KP | N | Pb | 1.300 | | | |
| | Etape: | 0 | | Lokale: | Trappe | PAH | im | Cd | 79 | | | |
| | | | | | | | im | Zn | 36.000 | | | |

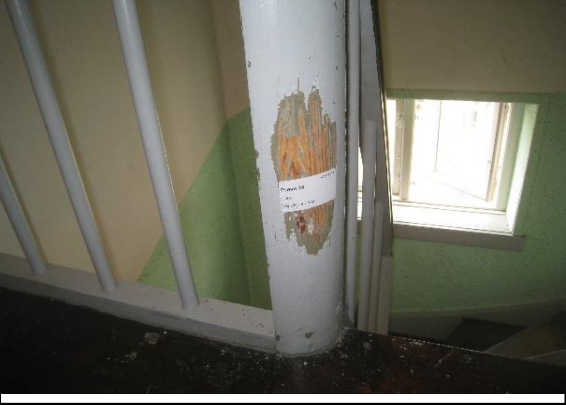
| Prøve | Prøvested | | | | | Div. | Værdi | TM | Værdi | Foto | Kat. | Bem. |
|---|---|---|--|---|---|---|---|---|---|---|---|---|
| 35 | Blok nr.: | A | | Etage: | 0 | PCB | 5,4 | As | 12 | | 3 | |

| Prøve | Prøvested | | | | | Div. | Værdi | TM | Værdi | Foto | Kat. | Bem. |
|---|---|---|--|---|---|---|---|---|---|---|---|---|
| | Opgang: | 8 | | Lejlighed: | 0 | KP | N | Pb | 2.700 | | | |
| | Etape: | 0 | | Lokale: | Trappe | PAH | im | Cd | 190 | | | |
| | | | | | | | im | Zn | 230.000 | | | |

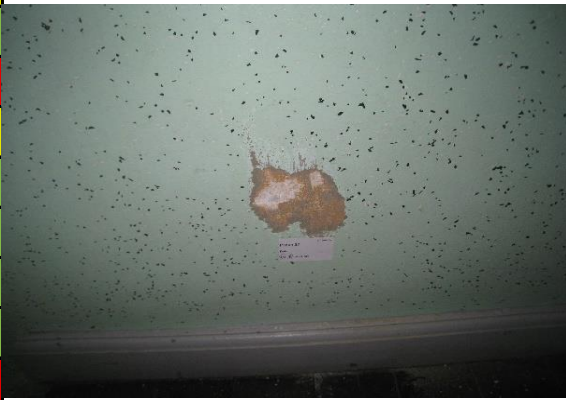
| Prøve | Prøvested | | | | | Div. | Værdi | TM | Værdi | Foto | Kat. | Bem. |
|---|---|---|--|---|---|---|---|---|---|---|---|---|
| 37 | Blok nr.: | A | | Etage: | 0 | PCB | 3,8 | As | 12 | | 3 | |

| Prøve | Prøvested | | | | | Div. | Værdi | TM | Værdi | Foto | Kat. | Bem. |
|---|---|---|--|---|---|---|---|---|---|---|---|---|
| | Opgang: | 8 | | Lejlighed: | 0 | KP | N | Pb | 3.200 | | | |
| | Etape: | 0 | | Lokale: | Trappe | PAH | im | Cd | 87 | | | |
| | | | | | | | im | Zn | 120.000 | | | |

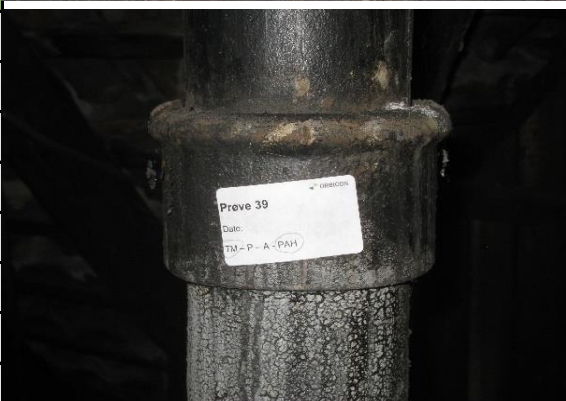
| Prøve | Prøvested | | | | | Div. | Værdi | TM | Værdi | Foto | Kat. | Bem. |
|---|---|---|--|---|---|---|---|---|---|---|---|---|
| 39 | Blok nr.: | A | | Etage: | 0 | PCB | im | As | im | | 3 | |

Faldstammer er malet med sort maling, som lugtede kraftigt af tjære ved prøveskrab. Analysen har vist indhold af PAH til niveau for farligt affald.

| Prøve | Prøvested | | | | | Div. | Værdi | TM | Værdi | Foto | Kat. | Bem. |
|---|---|---|--|---|---|---|---|---|---|---|---|---|
| | Etape: | 0 | | Lokale: | Tørreloft mm. | PAH | 14.000 | Cd | im | | | |
| | Farve: | Sort | | | | | im | Ni | im | | | |

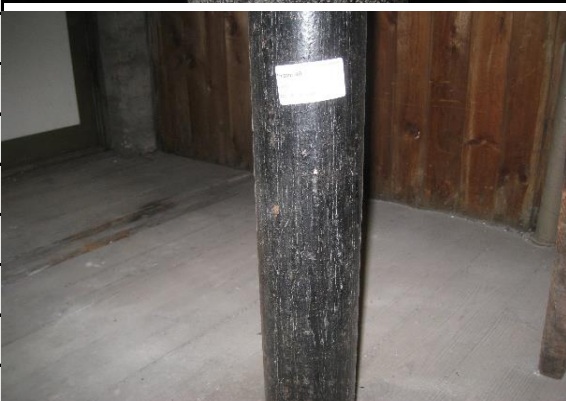
| Prøve | Prøvested | | | | | Div. | Værdi | TM | Værdi | Foto | Kat. | Bem. |
|---|---|---|--|---|---|---|---|---|---|---|---|---|
| 40 | Blok nr.: | A | | Etage: | 0 | PCB | im | As | im | | 3 | |

| Prøve | Prøvested | | | | | Div. | Værdi | TM | Værdi | Foto | Kat. | Bem. |
|---|---|---|--|---|---|---|---|---|---|---|---|---|
| | Etape: | 0 | | Lokale: | Tørreloft mm. | PAH | 5.900 | Cd | im | | | |

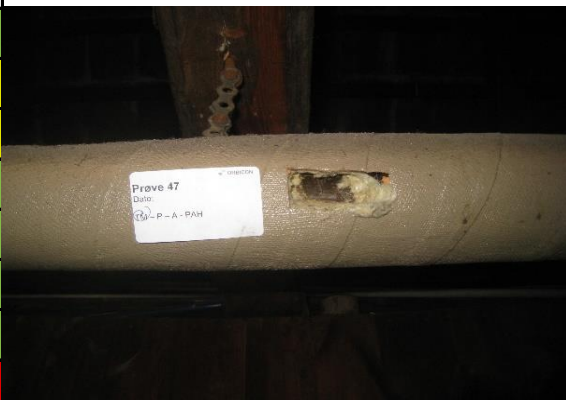
| Prøve | Prøvested | | | | | Div. | Værdi | TM | Værdi | Foto | Kat. | Bem. |
|---|---|---|--|---|---|---|---|---|---|---|---|---|
| 47 | Blok nr.: | A | | Etage: | 0 | PCB | im | As | 1,5 | | 3 | |
| | Opgang: | 10 | | Lejlighed: | 0 | KP | im | Pb | 1.400 | | | |
| | Etape: | 0 | | Lokale: | Tørreloft mm. | PAH | im | Cd | 20 | | | |
| | Konstruktion: | Varmerør | | | | Dibenz(a,h)anthracen | im | Cu | 17 | | | |
| | Materiale: | Malet væv om isolering | | | | Asbest | im | Hg | 0,088 | | | |
| | | | | | | | im | Zn | 46.000 | | | |

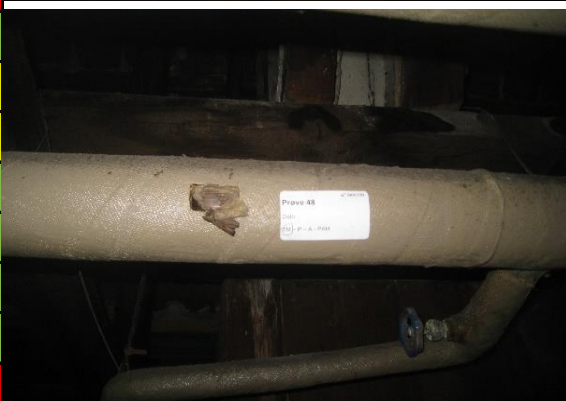
| Prøve | Prøvested | | | | | Div. | Værdi | TM | Værdi | Foto | Kat. | Bem. |
|---|---|---|--|---|---|---|---|---|---|---|---|---|
| 48 | Blok nr.: | A | | Etage: | 0 | PCB | im | As | 1,5 | | 3 | |
| | Opgang: | 10 | | Lejlighed: | 0 | KP | im | Pb | 1.100 | | | |
| | Konstruktion: | Varmerør | | | | Dibenz(a,h)anthracen | im | Cu | 15 | | | |
| | Materiale: | Malet væv om isolering | | | | Asbest | im | Hg | 0,12 | | | |
| | | | | | | | im | Zn | 31.000 | | | |

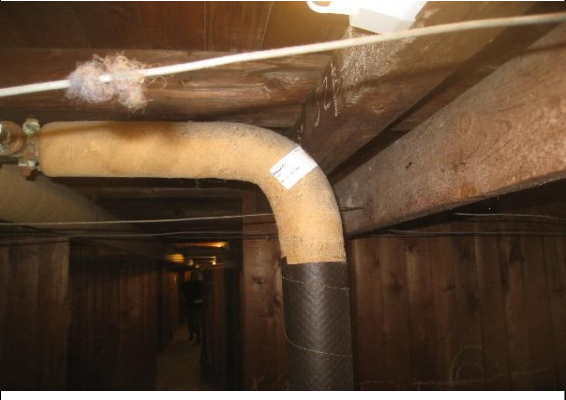
| Prøve | Prøvested | | | | | Div. | Værdi | TM | Værdi | Foto | Kat. | Bem. |
|---|---|---|--|---|---|---|---|---|---|---|---|---|
| 57 | Blok nr.: | B | | Etage: | 0 | PCB | im | As | im | | 3 | |
| | Konstruktion: | Rørbøjning | | | | Dibenz(a,h)anthracen | im | Cu | im | | | |
| | Materiale: | Kisलगur | | | | Asbest | J | Hg | im | | | |

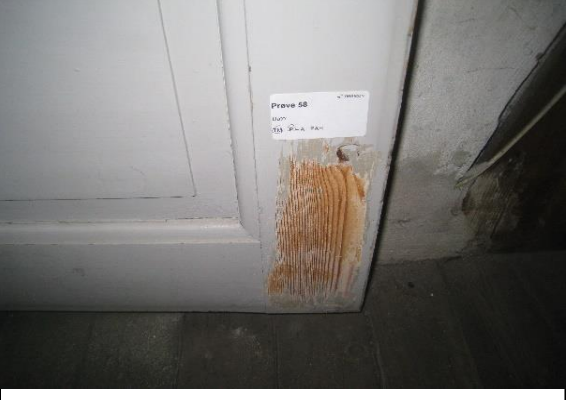
| Prøve | Prøvested | | | | | Div. | Værdi | TM | Værdi | Foto | Kat. | Bem. |
|---|---|---|--|---|---|---|---|---|---|---|---|---|
| 58 | Blok nr.: | B | | Etage: | 0 | PCB | 4,6 | As | 50 | | 3 | |
| | Opgang: | 3 | | Lejlighed: | 0 | KP | N | Pb | 2.200 | | | |
| | Konstruktion: | Dørblad | | | | Dibenz(a,h)anthracen | im | Cu | 8,3 | | | |
| | Materiale: | Malet træ | | | | Asbest | im | Hg | 0,085 | | | |
| | | | | | | | im | Zn | 200.000 | | | |

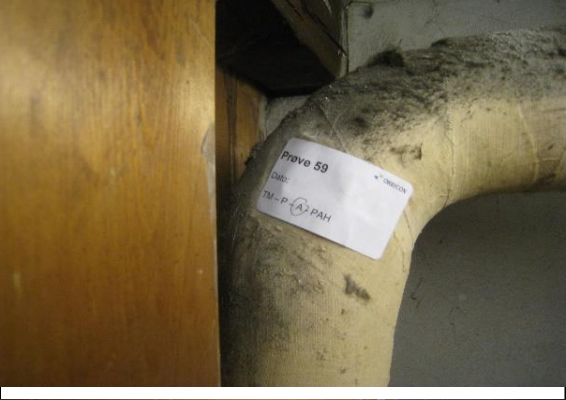
| Prøve | Prøvested | | | | | Div. | Værdi | TM | Værdi | Foto | Kat. | Bem. |
|---|---|---|--|---|---|---|---|---|---|---|---|---|
| 59 | Blok nr.: | B | | Etage: | 0 | PCB | im | As | im | | 3 | |
| | Konstruktion: | Rørbøjning | | | | Dibenz(a,h)anthracen | im | Cu | im | | | |
| | Materiale: | Kisलगur | | | | Asbest | J | Hg | im | | | |

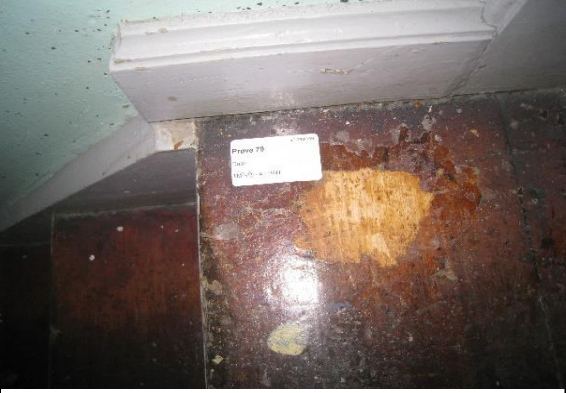
| Prøve | Prøvested | | | | | Div. | Værdi | TM | Værdi | Foto | Kat. | Bem. |
|---|---|---|--|---|---|---|---|---|---|---|---|---|
| 79 | Blok nr.: | B | | Etage: | 0 | PCB | 37 | As | 1,1 | | 4 | Sum af Pb og Zn over 2.500, ændret til kat.II jf. pkt. 6.2.2 |
| | Opgang: | 9 | | Lejlighed: | 0 | KP | N | Pb | 1.400 | | | |
| | Konstruktion: | Repos | | | | Dibenz(a,h)anthracen | im | Cu | 17 | | | |
| | Materiale: | Fernis | | | | Asbest | im | Hg | 0,86 | | | |
| | | | | | | | im | Zn | 2.000 | | | |

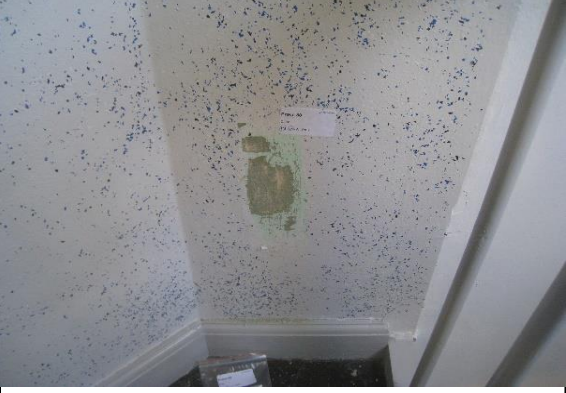
| Prøve | Prøvested | | | | | Div. | Værdi | TM | Værdi | Foto | Kat. | Bem. |
|---|---|---|--|---|---|---|---|---|---|---|---|---|
| 80 | Blok nr.: | C | | Etage: | 0 | PCB | 1,8 | As | 1 | | 3 | |
| | Konstruktion: | Væg | | | | Dibenz(a,h)anthracen | im | Cu | 8 | | | |
| | Materiale: | Maling på puds | | | | Asbest | im | Hg | 0,03 | | | |
| | | | | | | | im | Zn | 14.000 | | | |

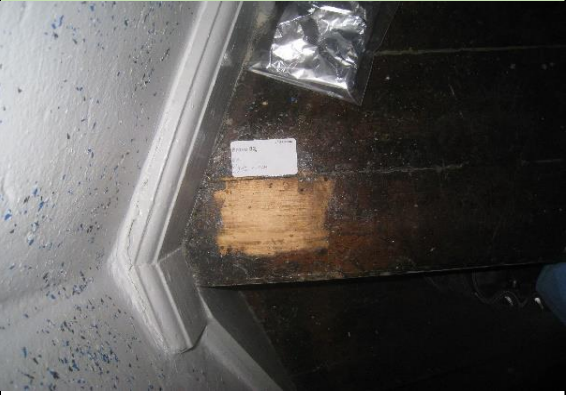
| Prøve | Prøvested | | | | | Div. | Værdi | TM | Værdi | Foto | Kat. | Bem. |
|---|---|---|--|---|---|---|---|---|---|---|---|---|
| 82 | Blok nr.: | C | | Etage: | 0 | PCB | 77 | As | 3,8 | | 3 | |
| | Opgang: | 2 | | Lejlighed: | 0 | KP | N | Pb | 2.400 | | | |
| | Konstruktion: | Repos | | | | Dibenz(a,h)anthracen | im | Cu | 24 | | | |
| | Materiale: | Fernis | | | | Asbest | im | Hg | 0,42 | | | |
| | | | | | | | im | Zn | 7.900 | | | |

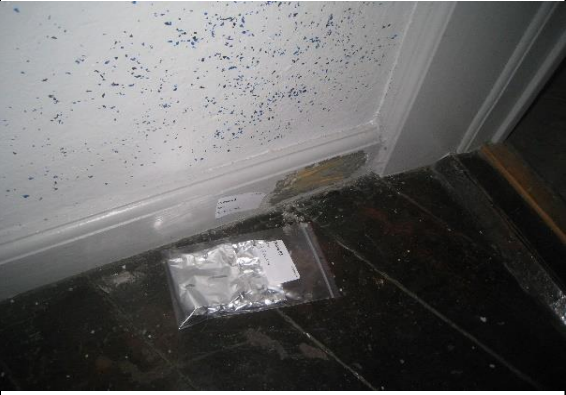
| Prøve | Prøvested | | | | | Div. | Værdi | TM | Værdi | Foto | Kat. | Bem. |
|---|---|---|--|---|---|---|---|---|---|---|---|---|
| 83 | Blok nr.: | C | | Etage: | 0 | PCB | 7,2 | As | 8,9 | | 3 | |
| | Opgang: | 2 | | Lejlighed: | 0 | KP | N | Pb | 3.000 | | | |
| | Konstruktion: | Fodpanel | | | | Dibenz(a,h)anthracen | im | Cu | 16 | | | |
| | Materiale: | Maling på træ | | | | Asbest | im | Hg | 0,036 | | | |
| | | | | | | | im | Zn | 110.000 | | | |

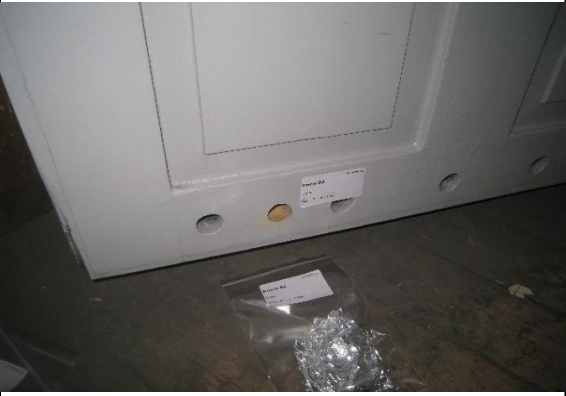
| Prøve | Prøvested | | | | | Div. | Værdi | TM | Værdi | Foto | Kat. | Bem. |
|---|---|---|--|---|---|---|---|---|---|---|---|---|
| 84 | Blok nr.: | C | | Etage: | 0 | PCB | 0 | As | 1 | | 3 | |
| | Opgang: | 2 | | Lejlighed: | 0 | KP | N | Pb | 18.000 | | | |
| | Konstruktion: | Dørblad | | | | Dibenz(a,h)anthracen | im | Cu | 2 | | | |
| | Materiale: | Maling på træ | | | | Asbest | im | Hg | 1,5 | | | |
| | | | | | | | im | Zn | 19.000 | | | |

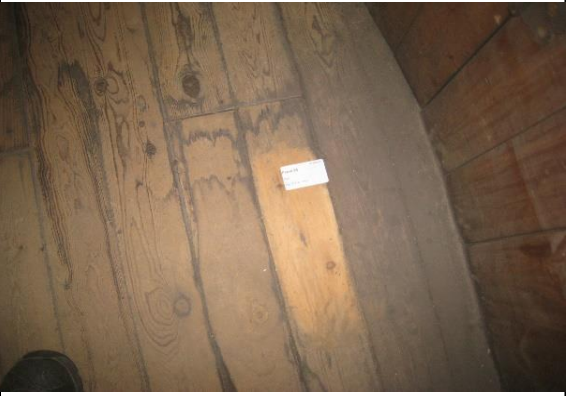
| Prøve | Prøvested | | | | | Div. | Værdi | TM | Værdi | Foto | Kat. | Bem. |
|---|---|---|--|---|---|---|---|---|---|---|---|---|
| 85 | Blok nr.: | C | | Etage: | 0 | PCB | 0,2 | As | 13 | | 4 | Zn over 2.500, ændret til kat.II jf. pkt. 6.1.2 |
| | Konstruktion: | Gulv | | | | Dibenz(a,h)anthracen | im | Cu | 120 | | | |
| | Materiale: | Fernis | | | | Asbest | im | Hg | 0,41 | | | |
| | | | | | | | im | Zn | 2.800 | | | |

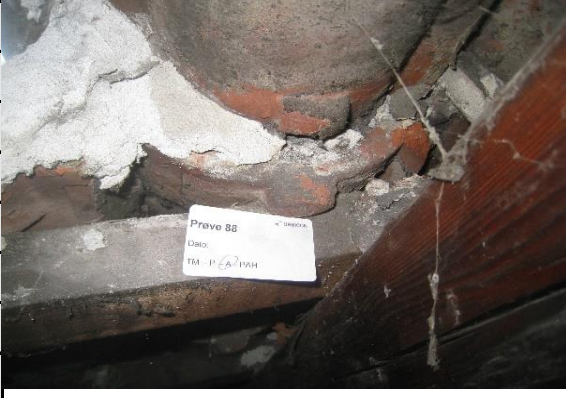
| Prøve | Prøvested | | | | | Div. | Værdi | TM | Værdi | Foto | Kat. | Bem. |
|---|---|---|--|---|---|---|---|---|---|---|---|---|
| 88 | Blok nr.: | C | | Etage: | 0 | PCB | im | As | im | | 1 | Forurening stammer fra ekstern kilde, ændret til kat.I jf. pkt. 6.1.3 |
| | Konstruktion: | Tagsten | | | | Dibenz(a,h)anthracen | im | Cu | im | | | |
| | Materiale: | Understrygningspuds opr. | | | | Asbest | J | Hg | im | | | |

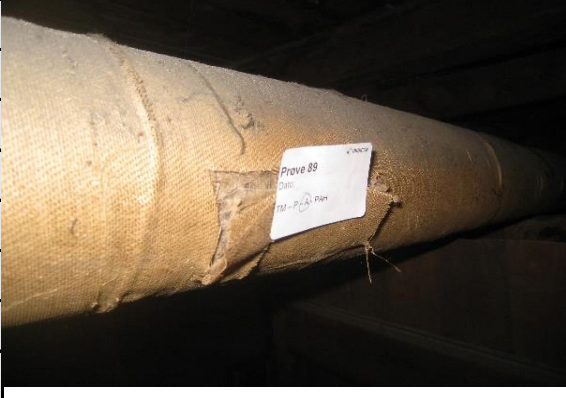
| Prøve | Prøvested | | | | | Div. | Værdi | TM | Værdi | Foto | Kat. | Bem. |
|---|---|---|--|---|---|---|---|---|---|---|---|---|
| 89 | Blok nr.: | C | | Etage: | 0 | PCB | im | As | im | | 3 | |
| | Konstruktion: | Rørføring, vandret | | | | Dibenz(a,h)anthracen | im | Cu | im | | | |
| | Materiale: | Kisलगur | | | | Asbest | J | Hg | im | | | |

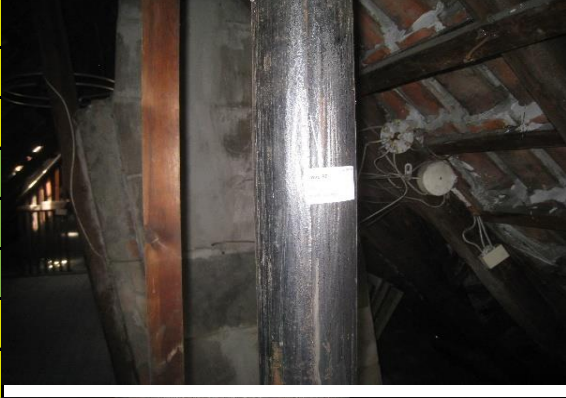
| Prøve | Prøvested | | | | | Div. | Værdi | TM | Værdi | Foto | Kat. | Bem. |
|---|---|---|--|---|---|---|---|---|---|---|---|---|
| 90 | Blok nr.: | C | | Etage: | 0 | PCB | im | As | 97 | | 3 | |
| | Etape: | 0 | | Lokale: | Tag | PAH | 14.000 | Cd | 1,7 | | | |
| | | | | | | Benz(a)pyren | 1.500 | Cr | 180 | | | |
| | Konstruktion: | Faldstamme | | | | Dibenz(a,h)anthracen | 190 | Cu | 34 | | | |
| | Materiale: | Malet metal | | | | Asbest | im | Hg | 0,16 | | | |

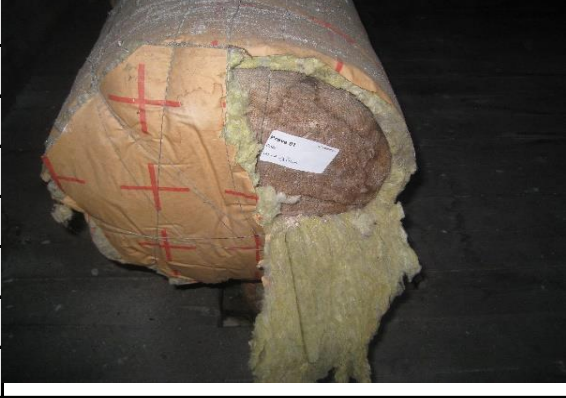
| Prøve | Prøvested | | | | | Div. | Værdi | TM | Værdi | Foto | Kat. | Bem. |
|---|---|---|--|---|---|---|---|---|---|---|---|---|
| 91 | Blok nr.: | C | | Etage: | 0 | PCB | im | As | im | | 3 | |
| | Konstruktion: | Ekspansionsbeholder | | | | Dibenz(a,h)anthracen | im | Cu | im | | | |
| | Materiale: | Kisलगur | | | | Asbest | J | Hg | im | | | |

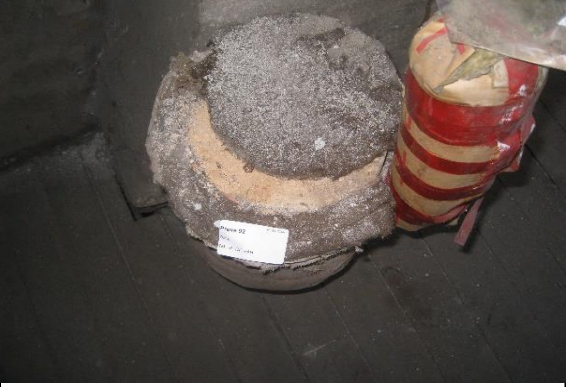
| Prøve | Prøvested | | | | | Div. | Værdi | TM | Værdi | Foto | Kat. | Bem. |
|---|---|---|--|---|---|---|---|---|---|---|---|---|
| 92 | Blok nr.: | C | | Etage: | 0 | PCB | im | As | im | | 3 | |
| | Konstruktion: | Ekspansionsbeholder | | | | Dibenz(a,h)anthracen | im | Cu | im | | | |
| | Materiale: | Kiseldgur | | | | Asbest | J | Hg | im | | | |

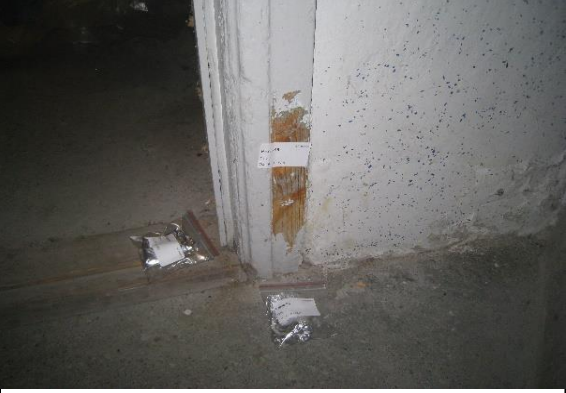
| Prøve | Prøvested | | | | | Div. | Værdi | TM | Værdi | Foto | Kat. | Bem. |
|---|---|---|--|---|---|---|---|---|---|---|---|---|
| 98 | Blok nr.: | A | | Etage: | 0 | PCB | 6,3 | As | 4,9 | | 3 | |
| | Opgang: | 6 | | Lejlighed: | 0 | KP | N | Pb | 2.200 | | | |
| | | | | | | | im | Zn | 43.000 | | | |

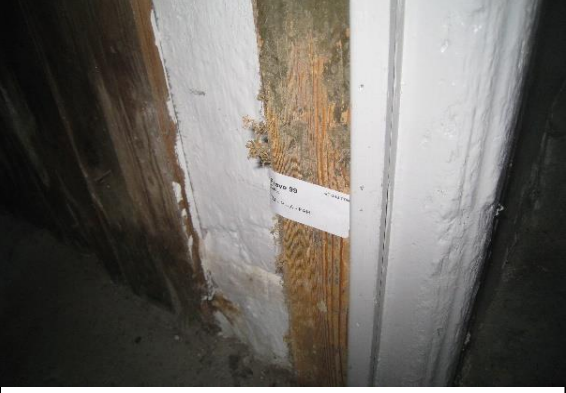
| Prøve | Prøvested | | | | | Div. | Værdi | TM | Værdi | Foto | Kat. | Bem. |
|---|---|---|--|---|---|---|---|---|---|---|---|---|
| 99 | Blok nr.: | A | | Etage: | 0 | PCB | 8 | As | 24 | | 3 | |
| | Opgang: | 6 | | Lejlighed: | 0 | KP | N | Pb | 8.200 | | | |
| | | | | | | | im | Zn | 130.000 | | | |

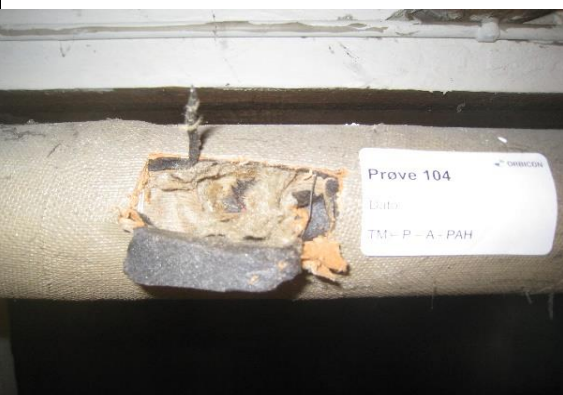
| Prøve | Prøvested | | | | | Div. | Værdi | TM | Værdi | Foto | Kat. | Bem. |
|---|---|---|--|---|---|---|---|---|---|---|---|---|
| 104 | Blok nr.: | A | | Etage: | 0 | PCB | 2,7 | As | 1 | | 3 | |
| | Opgang: | 6 | | Lejlighed: | 0 | KP | N | Pb | 990 | | | |
| | | | | | | | im | Zn | 20.000 | | | |

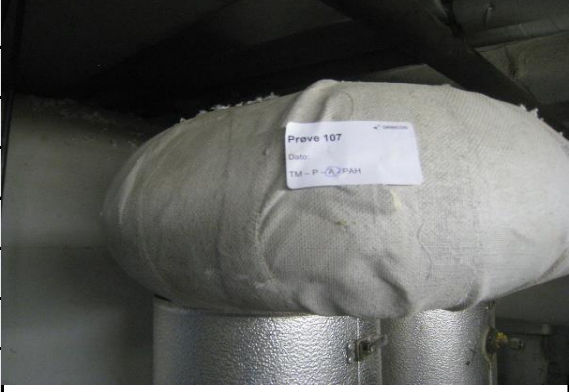
| Prøve | Prøvested | | | | | Div. | Værdi | TM | Værdi | Foto | Kat. | Bem. |
|---|---|---|--|---|---|---|---|---|---|---|---|---|
| 107 | Blok nr.: | A | | Etage: | 0 | PCB | im | As | im | | 1 | |
| | Konstruktion: | Rørbøjning | | | | Dibenz(a,h)anthracen | im | Cu | im | | | |
| | Materiale: | Pulver | | | | Asbest | N | Hg | im | | | |

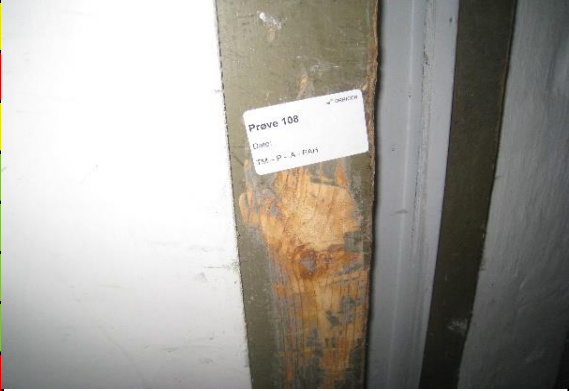
| Prøve | Prøvested | | | | | Div. | Værdi | TM | Værdi | Foto | Kat. | Bem. |
|---|---|---|--|---|---|---|---|---|---|---|---|---|
| 108 | Blok nr.: | A | | Etage: | 0 | PCB | 6,8 | As | 90 | | 3 | |
| | Opgang: | 8 | | Lejlighed: | 0 | KP | N | Pb | 9.400 | | | |
| | Etape: | 0 | | Lokale: | Kælder | PAH | im | Cd | 80 | | | |
| | Konstruktion: | Dørblad | | | | Dibenz(a,h)anthracen | im | Cu | 24 | | | |
| | Materiale: | Malet træ | | | | Asbest | im | Hg | 0,63 | | | |
| | | | | | | | im | Zn | 170.000 | | | |

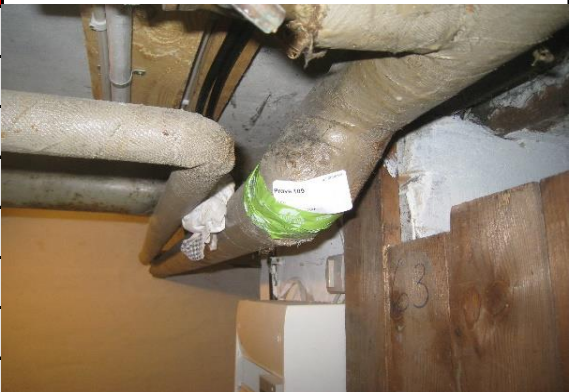
| Prøve | Prøvested | | | | | Div. | Værdi | TM | Værdi | Foto | Kat. | Bem. |
|---|---|---|--|---|---|---|---|---|---|---|---|---|
| 109 | Blok nr.: | A | | Etage: | 0 | PCB | im | As | im | | 3 | |
| | Konstruktion: | Rørbøjning | | | | Dibenz(a,h)anthracen | im | Cu | im | | | |
| | Materiale: | Pulver | | | | Asbest | J | Hg | im | | | |

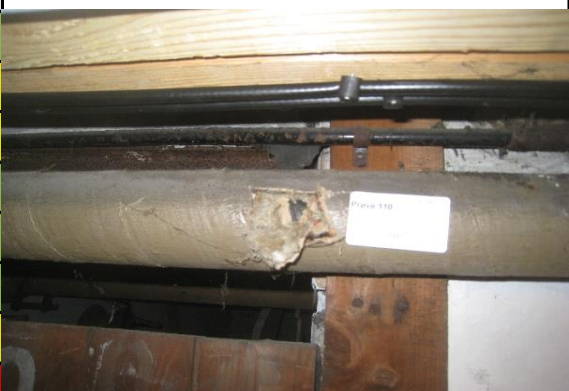
| Prøve | Prøvested | | | | | Div. | Værdi | TM | Værdi | Foto | Kat. | Bem. |
|---|---|---|--|---|---|---|---|---|---|---|---|---|
| 110 | Blok nr.: | A | | Etage: | 0 | PCB | 2,6 | As | 6,2 | | 3 | |
| | Opgang: | 8 | | Lejlighed: | 0 | KP | N | Pb | 350 | | | |
| | Konstruktion: | Rør, vandret | | | | Dibenz(a,h)anthracen | im | Cu | 34 | | | |
| | Materiale: | Malet væv om isolering | | | | Asbest | im | Hg | 0,83 | | | |
| | | | | | | | im | Zn | 26.000 | | | |

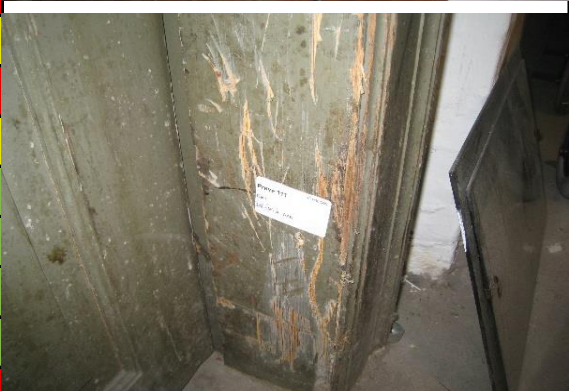
| Prøve | Prøvested | | | | | Div. | Værdi | TM | Værdi | Foto | Kat. | Bem. |
|---|---|---|--|---|---|---|---|---|---|---|---|---|
| 111 | Blok nr.: | B | | Etage: | 0 | PCB | 2 | As | 120 | | 3 | |
| | Opgang: | 12 | | Lejlighed: | 0 | KP | N | Pb | 3.500 | | | |
| | Etape: | 0 | | Lokale: | Kælder | PAH | im | Cd | 150 | | | |
| | Konstruktion: | Dør, karm | | | | Dibenz(a,h)anthracen | im | Cu | 14 | | | |
| | | | | | | | im | Zn | 280.000 | | | |

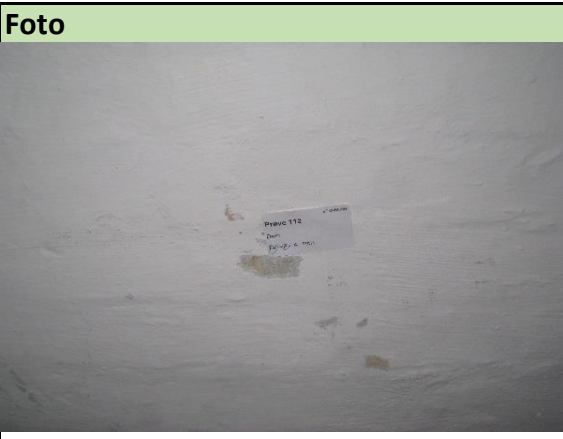
| Prøve | Prøvested | | | | | Div. | Værdi | TM | Værdi | Foto | Kat. | Bem. |
|---|---|---|--|---|---|---|---|---|---|---|---|---|
| 112 | Blok nr.: | B | | Etage: | 0 | PCB | 0 | As | 1 | | 1 | |
| | Konstruktion: | Væg | | | | Dibenz(a,h)anthracen | im | Cu | 9,4 | | | |
| | Materiale: | Maling på puds | | | | Asbest | im | Hg | 0,03 | | | |

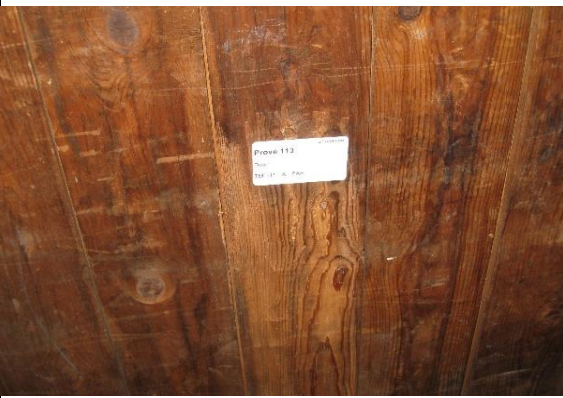
| Prøve | Prøvested | | | | | Div. | Værdi | TM | Værdi | Foto | Kat. | Bem. |
|---|---|---|--|---|---|---|---|---|---|---|---|---|
| 113 | Blok nr.: | B | | Etage: | 0 | PCB | 0 | As | 3 | | 2 | |
| | Konstruktion: | Bræddevæg | | | | Dibenz(a,h)anthracen | im | Cu | 69 | | | |
| | Materiale: | Bejse på træ | | | | Asbest | im | Hg | 0,42 | | | |

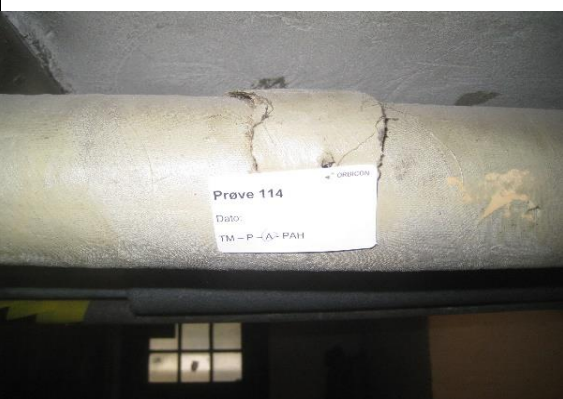
| Prøve | Prøvested | | | | | Div. | Værdi | TM | Værdi | Foto | Kat. | Bem. |
|---|---|---|--|---|---|---|---|---|---|---|---|---|
| 114 | Blok nr.: | B | | Etage: | 0 | PCB | im | As | im | | 3 | |
| | Konstruktion: | Rørbøjning | | | | Dibenz(a,h)anthracen | im | Cu | im | | | |
| | Materiale: | Pulver | | | | Asbest | J | Hg | im | | | |

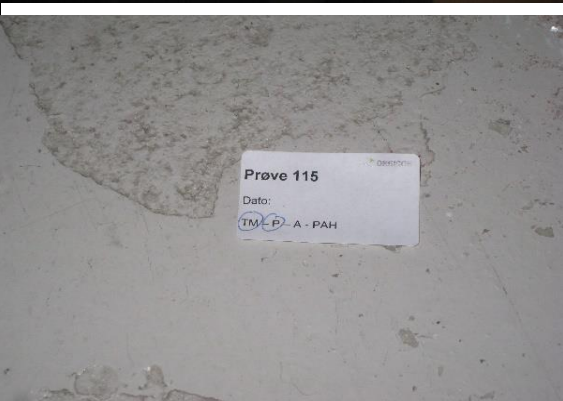
| Prøve | Prøvested | | | | | Div. | Værdi | TM | Værdi | Foto | Kat. | Bem. |
|---|---|---|--|---|---|---|---|---|---|---|---|---|
| 115 | Blok nr.: | B | | Etage: | 0 | PCB | 1,6 | As | 2,1 | | 2 | |
| | Konstruktion: | Gulv | | | | Dibenz(a,h)anthracen | im | Cu | 9,4 | | | |
| | Materiale: | Maling på beton | | | | Asbest | im | Hg | 0,03 | | | |

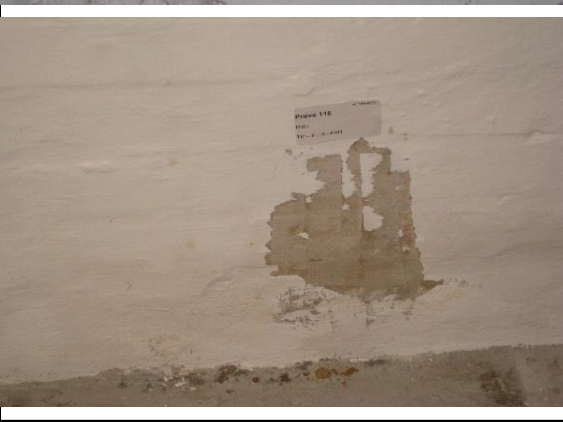
| Prøve | Prøvested | | | | | Div. | Værdi | TM | Værdi | Foto | Kat. | Bem. |
|---|---|---|--|---|---|---|---|---|---|---|---|---|
| 116 | Blok nr.: | B | | Etage: | 0 | PCB | 0,28 | As | 1 | | 2 | |
| | Konstruktion: | Væg | | | | Dibenz(a,h)anthracen | im | Cu | 3 | | | |
| | | | | | | | im | Zn | 1.200 | | | |

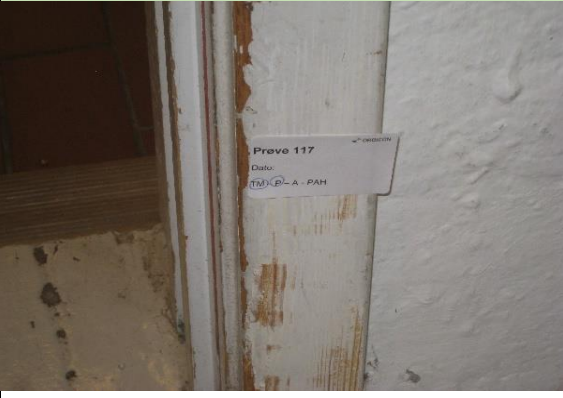
| Prøve | Prøvested | | | | | Div. | Værdi | TM | Værdi | Foto | Kat. | Bem. |
|---|---|---|--|---|---|---|---|---|---|---|---|---|
| 117 | Blok nr.: | B | | Etage: | 0 | PCB | 4,9 | As | 1 | | 2 | |
| | Opgang: | 14 | | Lejlighed: | 0 | KP | N | Pb | 2.400 | | | |
| | Konstruktion: | Dørkarm | | | | Dibenz(a,h)anthracen | im | Cu | 7 | | | |

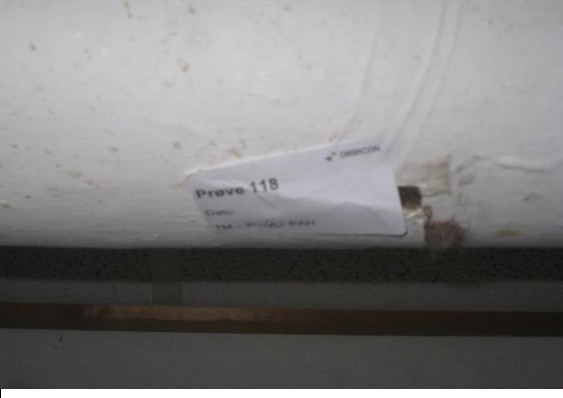
| Prøve | Prøvested | | | | | Div. | Værdi | TM | Værdi | Foto | Kat. | Bem. |
|---|---|---|--|---|---|---|---|---|---|---|---|---|
| 118 | Blok nr.: | B | | Etage: | 0 | PCB | im | As | im | | 3 | |
| | Konstruktion: | Rør, vandret | | | | Dibenz(a,h)anthracen | im | Cu | im | | | |
| | Materiale: | Pulver | | | | Asbest | J | Hg | im | | | |

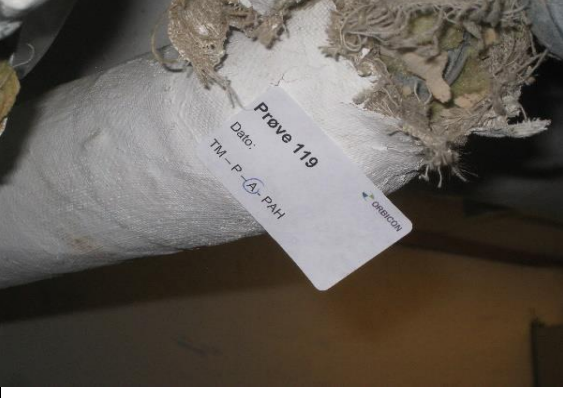
| Prøve | Prøvested | | | | | Div. | Værdi | TM | Værdi | Foto | Kat. | Bem. |
|---|---|---|--|---|---|---|---|---|---|---|---|---|
| 119 | Blok nr.: | B | | Etage: | 0 | PCB | im | As | im | | 1 | |
| | Konstruktion: | Rørbøjning | | | | Dibenz(a,h)anthracen | im | Cu | im | | | |
| | Materiale: | Pulver | | | | Asbest | N | Hg | im | | | |

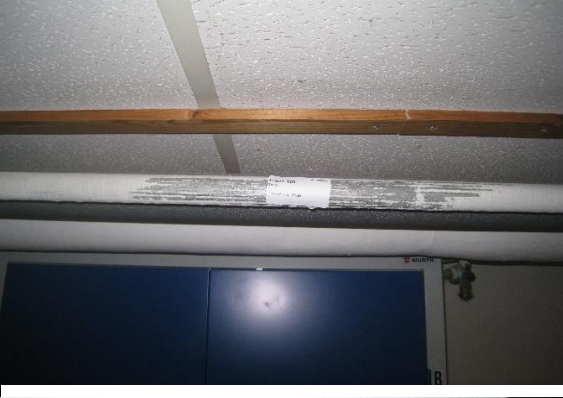
| Prøve | Prøvested | | | | | Div. | Værdi | TM | Værdi | Foto | Kat. | Bem. |
|---|---|---|--|---|---|---|---|---|---|---|---|---|
| 120 | Blok nr.: | B | | Etage: | 0 | PCB | 2,7 | As | 20 | | 3 | |
| | Opgang: | 14 | | Lejlighed: | 0 | KP | N | Pb | 4.400 | | | |
| | Etape: | 0 | | Lokale: | Kælder | PAH | im | Cd | 130 | | | |
| | Konstruktion: | Rør, vandret | | | | Dibenz(a,h)anthracen | im | Cu | 85 | | | |
| | | | | | | | im | Zn | 150.000 | | | |

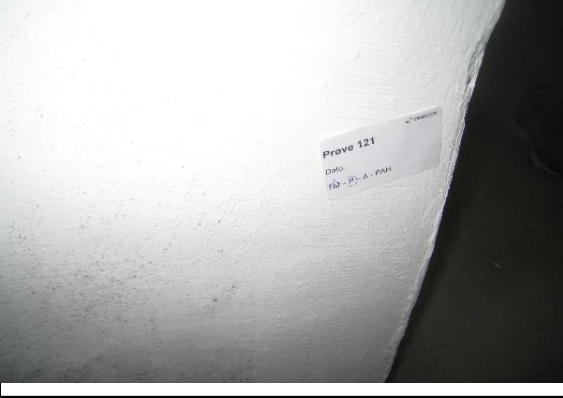
| Prøve | Prøvested | | | | | Div. | Værdi | TM | Værdi | Foto | Kat. | Bem. |
|---|---|---|--|---|---|---|---|---|---|---|---|---|
| 121 | Blok nr.: | A | | Etage: | 0 | PCB | 0,59 | As | 1,1 | | 2 | |
| | Konstruktion: | Væg | | | | Dibenz(a,h)anthracen | im | Cu | 17 | | | |

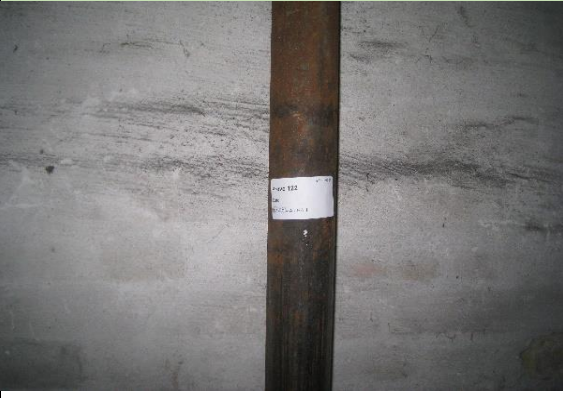
| Prøve | Prøvested | | | | | Div. | Værdi | TM | Værdi | Foto | Kat. | Bem. |
|---|---|---|--|---|---|---|---|---|---|---|---|---|
| 122 | Blok nr.: | A | | Etage: | 0 | PCB | 5,9 | As | 170 | | 3 | |
| | Opgang: | 10 | | Lejlighed: | 0 | KP | N | Pb | 10.000 | | | |
| | Konstruktion: | Rør | | | | Dibenz(a,h)anthracen | im | Cu | 200 | | | |

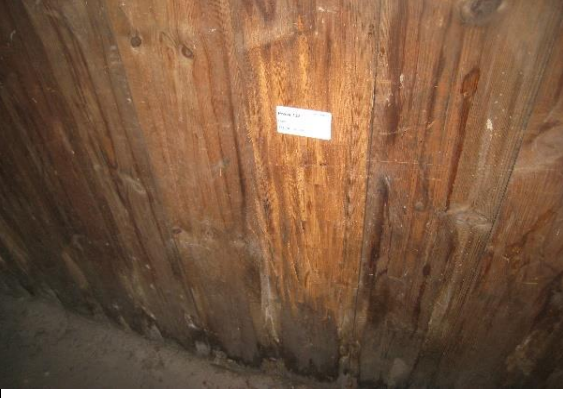
| Prøve | Prøvested | | | | | Div. | Værdi | TM | Værdi | Foto | Kat. | Bem. |
|---|---|---|--|---|---|---|---|---|---|---|---|---|
| 123 | Blok nr.: | A | | Etage: | 0 | PCB | 0,32 | As | 3,1 | | 2 | |
| | Konstruktion: | Bræddevæg | | | | Dibenz(a,h)anthracen | im | Cu | 26 | | | |

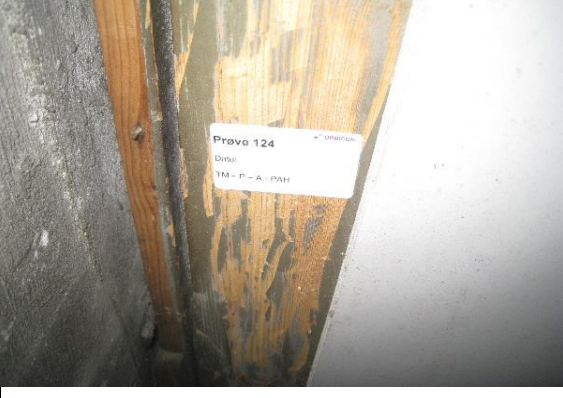
| Prøve | Prøvested | | | | | Div. | Værdi | TM | Værdi | Foto | Kat. | Bem. |
|---|---|---|--|---|---|---|---|---|---|---|---|---|
| 124 | Blok nr.: | A | | Etage: | 0 | PCB | 3,6 | As | 24 | | 3 | |
| | Opgang: | 10 | | Lejlighed: | 0 | KP | N | Pb | 14.000 | | | |
| | Konstruktion: | Dørblad | | | | Dibenz(a,h)anthracen | im | Cu | 38 | | | |
| | | | | | | | im | Zn | 140.000 | | | |

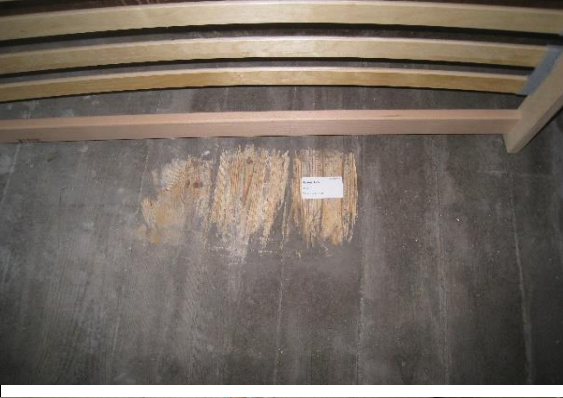
| Prøve | Prøvested | | | | | Div. | Værdi | TM | Værdi | Foto | Kat. | Bem. |
|---|---|---|--|---|---|---|---|---|---|---|---|---|
| 125 | Blok nr.: | A | | Etage: | 0 | PCB | 0,33 | As | 19 | | 4 | Zn over 2.500, ændret til kat.II jf. pkt. 6.1.2 |
| | Konstruktion: | Gulv | | | | Dibenz(a,h)anthracen | im | Cu | 150 | | | |
| | Materiale: | Fernis på gulvbrædder | | | | Asbest | im | Hg | 0,47 | | | |
| | | | | | | | im | Zn | 8.900 | | | |

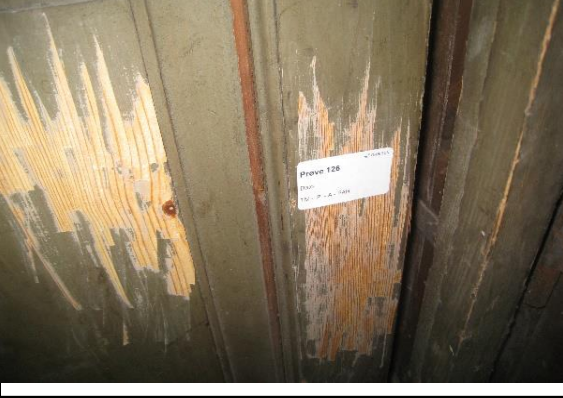
| Prøve | Prøvested | | | | | Div. | Værdi | TM | Værdi | Foto | Kat. | Bem. |
|---|---|---|--|---|---|---|---|---|---|---|---|---|
| 126 | Blok nr.: | A | | Etage: | 0 | PCB | 3,8 | As | 23 | | 3 | |
| | Opgang: | 10 | | Lejlighed: | 0 | KP | N | Pb | 15.000 | | | |
| | Konstruktion: | Dørblad | | | | Dibenz(a,h)anthracen | im | Cu | 30 | | | |
| | | | | | | | im | Zn | 200.000 | | | |

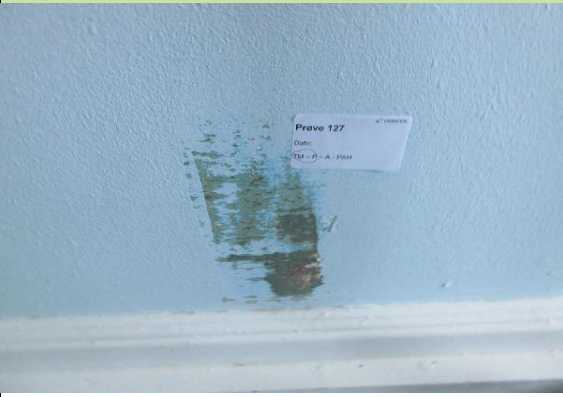
| Prøve | Prøvested | | | | | Div. | Værdi | TM | Værdi | Foto | Kat. | Bem. |
|---|---|---|--|---|---|---|---|---|---|---|---|---|
| 127 | Blok nr.: | A | | Etage: | 0 | PCB | 1 | As | 2 | | 3 | |
| | Konstruktion: | Væg | | | | Dibenz(a,h)anthracen | im | Cu | 89 | | | |
| | | | | | | | im | Zn | 51.000 | | | |

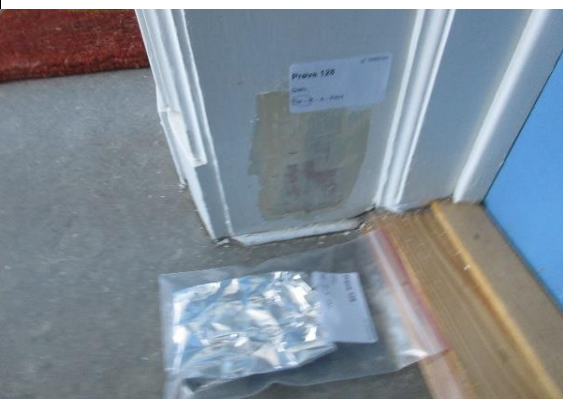
| Prøve | Prøvested | | | | | Div. | Værdi | TM | Værdi | Foto | Kat. | Bem. |
|---|---|---|--|---|---|---|---|---|---|---|---|---|
| 128 | Blok nr.: | A | | Etage: | 0 | PCB | 3,1 | As | 2,7 | | 3 | |
| | Opgang: | 8 | | Lejlighed: | 0 | KP | N | Pb | 3.000 | | | |
| | Konstruktion: | Dør, karm | | | | Dibenz(a,h)anthracen | im | Cu | 20 | | | |
| | | | | | | | im | Zn | 170.000 | | | |

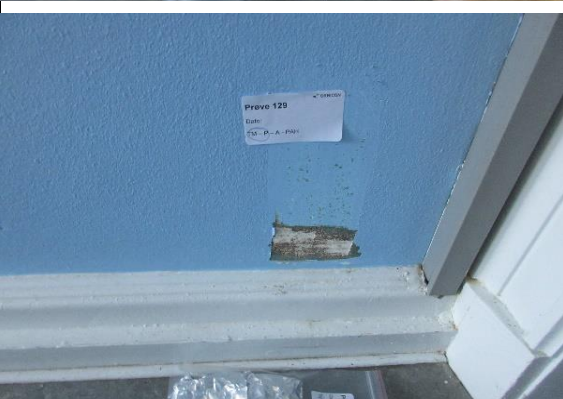
| Prøve | Prøvested | | | | | Div. | Værdi | TM | Værdi | Foto | Kat. | Bem. |
|---|---|---|--|---|---|---|---|---|---|---|---|---|
| 129 | Blok nr.: | A | | Etage: | 0 | PCB | 1,2 | As | 1 | | 3 | |
| | Konstruktion: | Væg | | | | Dibenz(a,h)anthracen | im | Cu | 120 | | | |
| | | | | | | | im | Zn | 35.000 | | | |

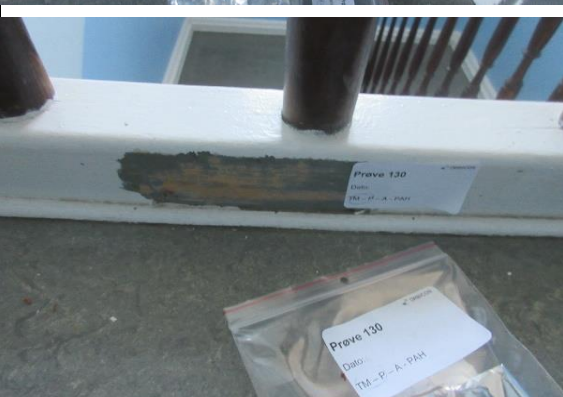
| Prøve | Prøvested | | | | | Div. | Værdi | TM | Værdi | Foto | Kat. | Bem. |
|---|---|---|--|---|---|---|---|---|---|---|---|---|
| 130 | Blok nr.: | A | | Etage: | 0 | PCB | 2,6 | As | 9,7 | | 3 | |
| | Opgang: | 8 | | Lejlighed: | 0 | KP | N | Pb | 3.100 | | | |
| | Konstruktion: | Trappe, vange | | | | Dibenz(a,h)anthracen | im | Cu | 25 | | | |
| | | | | | | | im | Zn | 130.000 | | | |

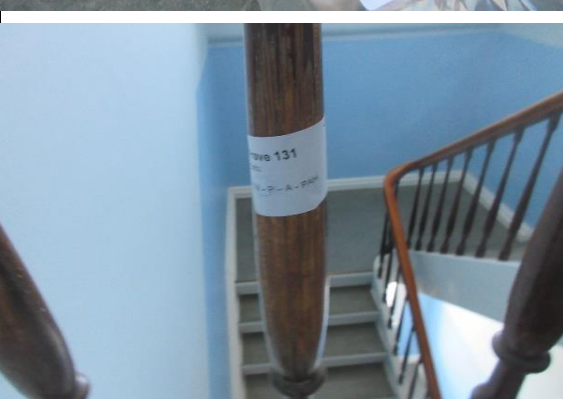
| Prøve | Prøvested | | | | | Div. | Værdi | TM | Værdi | Foto | Kat. | Bem. |
|---|---|---|--|---|---|---|---|---|---|---|---|---|
| 131 | Blok nr.: | A | | Etage: | 0 | PCB | 1,9 | As | 200 | | 3 | |
| | Konstruktion: | Trappe, baluster | | | | Dibenz(a,h)anthracen | im | Cu | 40 | | | |
| | | | | | | | im | Zn | 6.600 | | | |

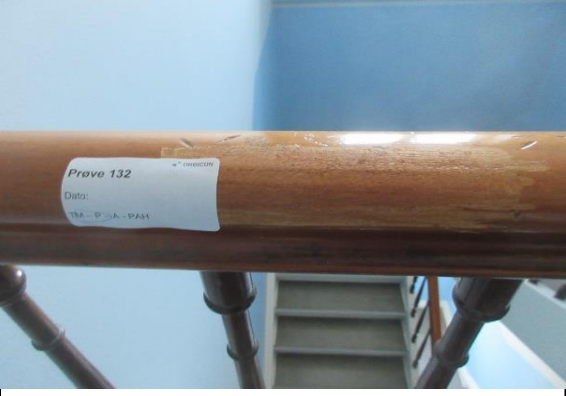
| Prøve | Prøvested | | | | | Div. | Værdi | TM | Værdi | Foto | Kat. | Bem. |
|---|---|---|--|---|---|---|---|---|---|---|---|---|
| 132 | Blok nr.: | A | | Etage: | 0 | PCB | 1,5 | As | 120 | | 2 | |
| | Konstruktion: | Trappe, håndliste | | | | Dibenz(a,h)anthracen | im | Cu | 10 | | | |

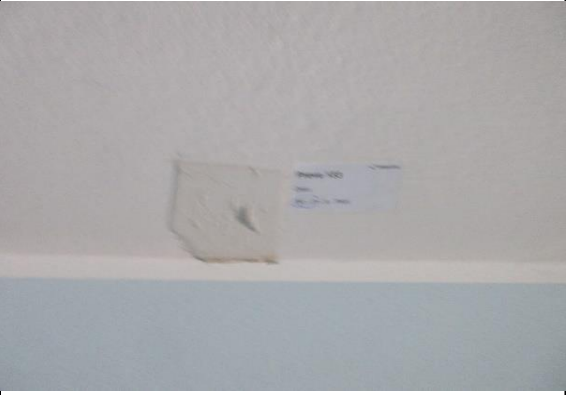
| Prøve | Prøvested | | | | | Div. | Værdi | TM | Værdi | Foto | Kat. | Bem. |
|---|---|---|--|---|---|---|---|---|---|---|---|---|
| 133 | Blok nr.: | A | | Etage: | 0 | PCB | 0,44 | As | 1 | | 2 | |
| | Konstruktion: | Loft | | | | Dibenz(a,h)anthracen | im | Cu | 2 | | | |

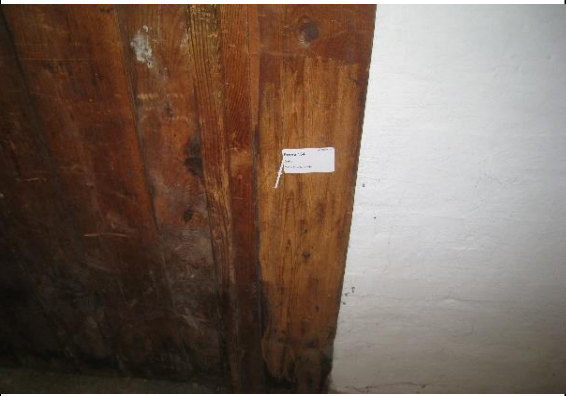
| Prøve | Prøvested | | | | | Div. | Værdi | TM | Værdi | Foto | Kat. | Bem. |
|---|---|---|--|---|---|---|---|---|---|---|---|---|
| 134 | Blok nr.: | B | | Etage: | 0 | PCB | 0,25 | As | 13 | | 2 | |
| | Konstruktion: | Bræddevæg | | | | Dibenz(a,h)anthracen | im | Cu | 52 | | | |

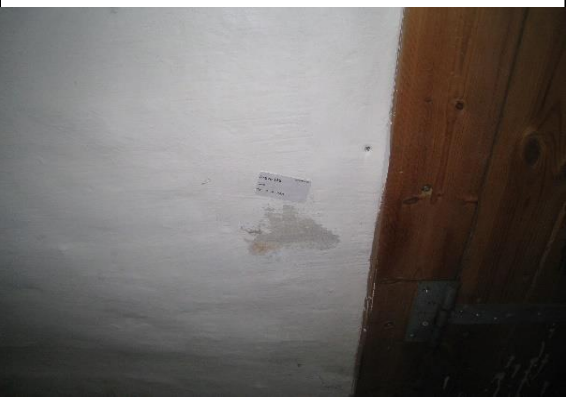
| Prøve | Prøvested | | | | | Div. | Værdi | TM | Værdi | Foto | Kat. | Bem. |
|---|---|---|--|---|---|---|---|---|---|---|---|---|
| 135 | Blok nr.: | B | | Etage: | 0 | PCB | 0,065 | As | 1 | | 1 | |
| | Konstruktion: | Væg | | | | Dibenz(a,h)anthracen | im | Cu | 3,2 | | | |

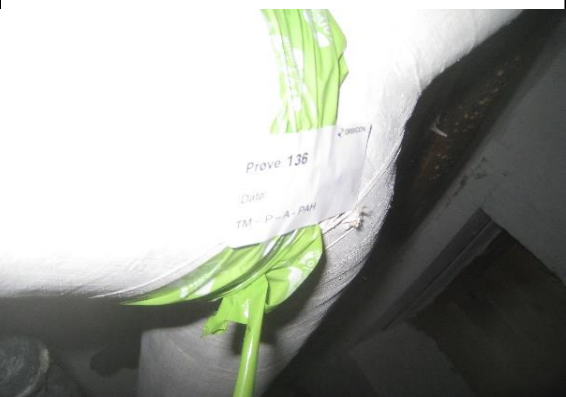
| Prøve | Prøvested | | | | | Div. | Værdi | TM | Værdi | Foto | Kat. | Bem. |
|---|---|---|--|---|---|---|---|---|---|---|---|---|
| 136 | Blok nr.: | B | | Etage: | 0 | PCB | im | As | im | | 3 | |
| | Konstruktion: | Rør, bøjning | | | | Dibenz(a,h)anthracen | im | Cu | im | | | |
| | Materiale: | Kisalgur | | | | Asbest | J | Hg | im | | | |

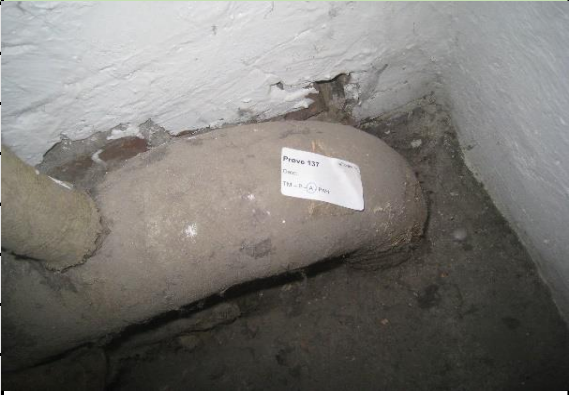
| Prøve | Prøvested | | | | | Div. | Værdi | TM | Værdi | Foto | Kat. | Bem. |
|---|---|---|--|---|---|---|---|---|---|---|---|---|
| 137 | Blok nr.: | B | | Etage: | 0 | PCB | im | As | im | | 3 | |
| | Konstruktion: | Rør, bøjning | | | | Dibenz(a,h)anthracen | im | Cu | im | | | |
| | Materiale: | Kiseligur | | | | Asbest | J | Hg | im | | | |

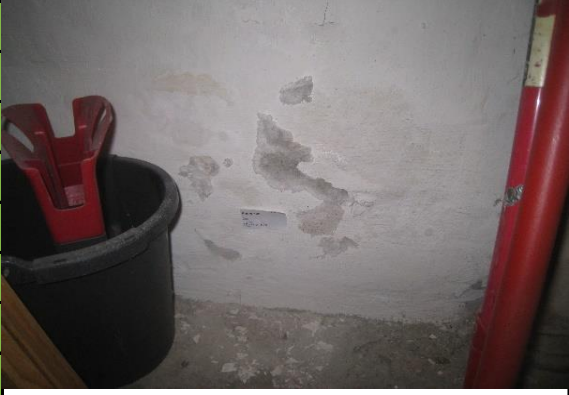
| Prøve | Prøvested | | | | | Div. | Værdi | TM | Værdi | Foto | Kat. | Bem. |
|---|---|---|--|---|---|---|---|---|---|---|---|---|
| 138 | Blok nr.: | B | | Etage: | 0 | PCB | 1,3 | As | 1 | | 2 | |
| | Konstruktion: | Væg | | | | Dibenz(a,h)anthracen | im | Cu | 2,3 | | | |

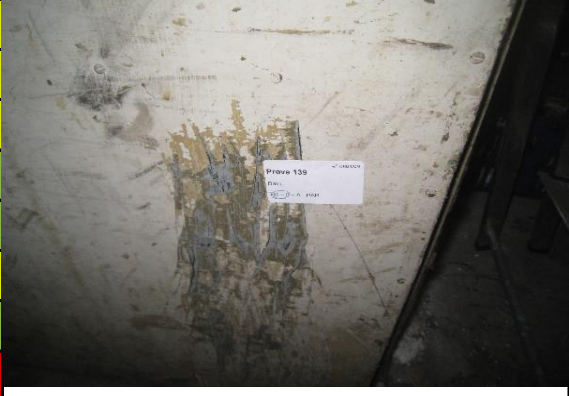
| Prøve | Prøvested | | | | | Div. | Værdi | TM | Værdi | Foto | Kat. | Bem. |
|---|---|---|--|---|---|---|---|---|---|---|---|---|
| 139 | Blok nr.: | B | | Etage: | 0 | PCB | 14 | As | 37 | | 3 | |
| | Opgang: | Varme | | Lejlighed: | 0 | KP | N | Pb | 2.400 | | | |
| | Konstruktion: | Indvendig dør | | | | Dibenz(a,h)anthracen | im | Cu | 49 | | | |
| | | | | | | | im | Zn | 190.000 | | | |

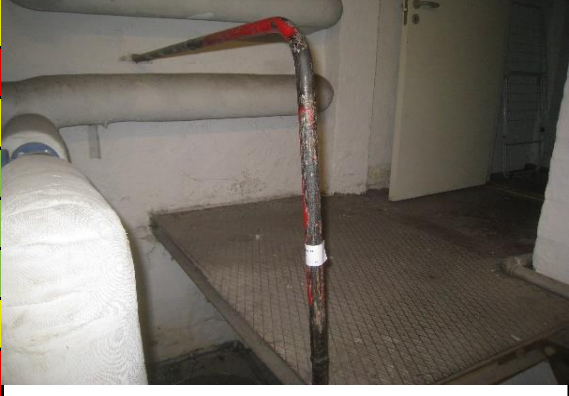
| Prøve | Prøvested | | | | | Div. | Værdi | TM | Værdi | Foto | Kat. | Bem. |
|---|---|---|--|---|---|---|---|---|---|---|---|---|
| 140 | Blok nr.: | B | | Etage: | 0 | PCB | 19 | As | 74 | | 3 | |
| | Opgang: | Varme | | Lejlighed: | 0 | KP | N | Pb | 3.300 | | | |
| | Konstruktion: | Rækværk | | | | Dibenz(a,h)anthracen | im | Cu | 53 | | | |
| | | | | | | | im | Zn | 53.000 | | | |

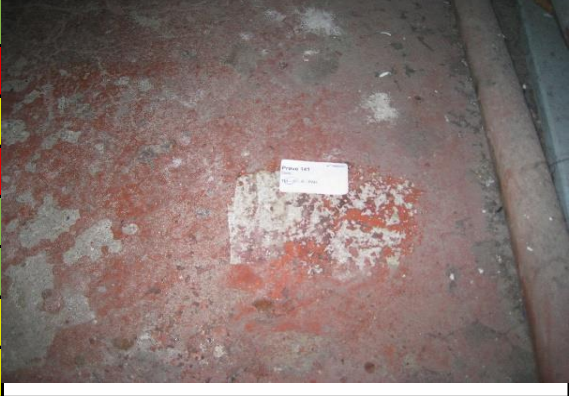
| Prøve | Prøvested | | | | | Div. | Værdi | TM | Værdi | Foto | Kat. | Bem. |
|---|---|---|--|---|---|---|---|---|---|---|---|---|
| 141 | Blok nr.: | B | | Etage: | 0 | PCB | 190 | As | 15 | | 3 | |
| | Opgang: | Varme | | Lejlighed: | 0 | KP | N | Pb | 28.000 | | | |
