P+  
Markmandsgade m.fl.  
Blok A, B, C og badmintonhal  
2300 København S

Miljøundersøgelse

KORTLÆGNING AF MILJØSKADELIGE STOFFER

**Dato** 08.08.2018

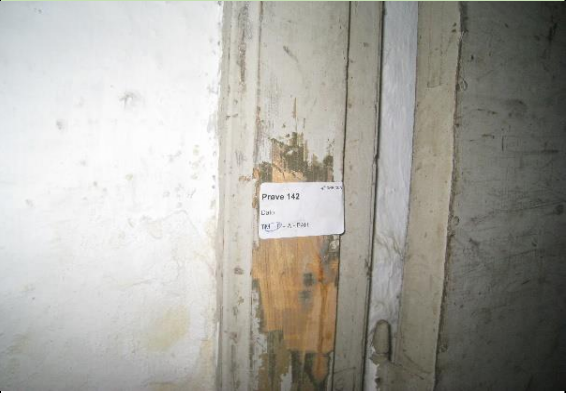
| Prøve | Prøvested | | | | | Div. | Værdi | TM | Værdi | Foto | Kat. | Bem. |
|---|---|---|--|---|---|---|---|---|---|---|---|---|
| 142 | Blok nr.: | B | | Etage: | 0 | PCB | 14 | As | 42 | | 3 | |
| | Opgang: | Varme | | Lejlighed: | 0 | KP | N | Pb | 2.000 | | | |
| | | | | | | | im | Zn | 140.000 | | | |

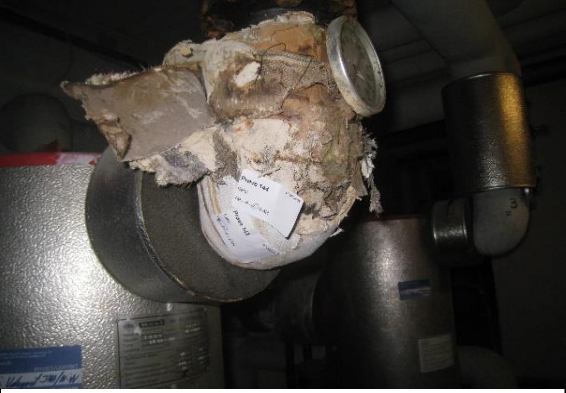
| Prøve | Prøvested | | | | | Div. | Værdi | TM | Værdi | Foto | Kat. | Bem. |
|---|---|---|--|---|---|---|---|---|---|---|---|---|
| 143 | Blok nr.: | B | | Etage: | 0 | PCB | 3 | As | 4,1 | | 3 | |
| | | | | | | | im | Zn | 2.900 | | | |

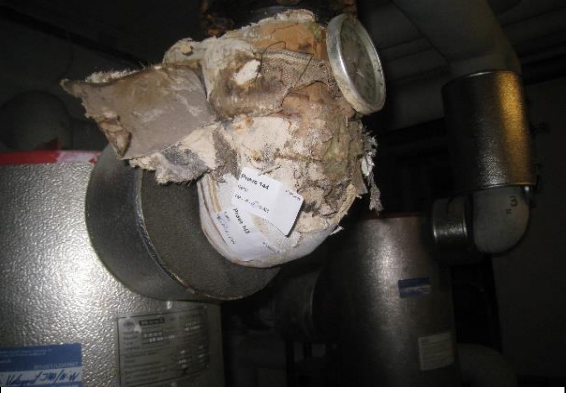
| Prøve | Prøvested | | | | | Div. | Værdi | TM | Værdi | Foto | Kat. | Bem. |
|---|---|---|--|---|---|---|---|---|---|---|---|---|
| 144 | Blok nr.: | B | | Etage: | 0 | PCB | im | As | im | | 1 | |

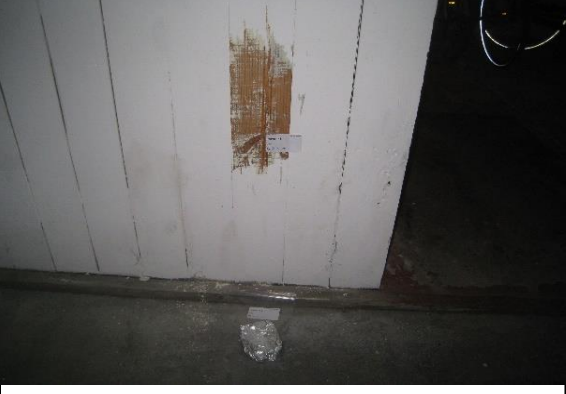
| Prøve | Prøvested | | | | | Div. | Værdi | TM | Værdi | Foto | Kat. | Bem. |
|---|---|---|--|---|---|---|---|---|---|---|---|---|
| 145 | Blok nr.: | B | | Etage: | 0 | PCB | 0,22 | As | 1,6 | | 2 | |

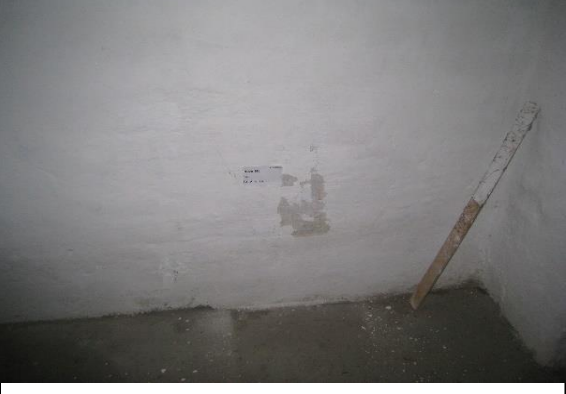
| Prøve | Prøvested | | | | | Div. | Værdi | TM | Værdi | Foto | Kat. | Bem. |
|---|---|---|--|---|---|---|---|---|---|---|---|---|
| 146 | Blok nr.: | B | | Etage: | 0 | PCB | 0 | As | 1,2 | | 1 | |
| | Opgang: | Cykel 8 | | Lejlighed: | 0 | KP | N | Pb | 5,3 | | | |
| | Etape: | 0 | | Lokale: | Kælder | PAH | im | Cd | 0,13 | | | |
| | Konstruktion: | Væg | | | | Dibenz(a,h)anthracen | im | Cu | 4,1 | | | |
| | Materiale: | Malet puds | | | | Asbest | im | Hg | 0,03 | | | |

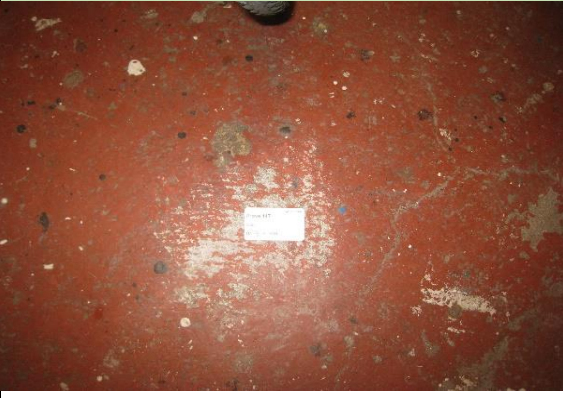
| Prøve | Prøvested | | | | | Div. | Værdi | TM | Værdi | Foto | Kat. | Bem. |
|---|---|---|--|---|---|---|---|---|---|---|---|---|
| 147 | Blok nr.: | B | | Etage: | 0 | PCB | 1,3 | As | 7,4 | | 2 | |
| | Opgang: | Cykel 9 | | Lejlighed: | 0 | KP | N | Pb | 410 | | | |
| | Konstruktion: | Gulv | | | | Dibenz(a,h)anthracen | im | Cu | 190 | | | |
| | Materiale: | Malet beton | | | | Asbest | im | Hg | 0,03 | | | |

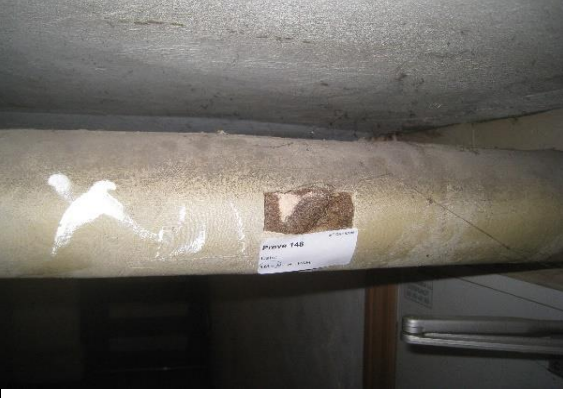
| Prøve | Prøvested | | | | | Div. | Værdi | TM | Værdi | Foto | Kat. | Bem. |
|---|---|---|--|---|---|---|---|---|---|---|---|---|
| 148 | Blok nr.: | B | | Etage: | 0 | PCB | 0,37 | As | 74 | | 3 | |
| | Opgang: | Cykel 10 | | Lejlighed: | 0 | KP | N | Pb | 3.700 | | | |
| | Etape: | 0 | | Lokale: | Kælder | PAH | im | Cd | 150 | | | |
| | Konstruktion: | Rør | | | | Dibenz(a,h)anthracen | im | Cu | 190 | | | |
| | Materiale: | Malet væv | | | | Asbest | im | Hg | 0,8 | | | |
| | | | | | | | im | Zn | 150.000 | | | |

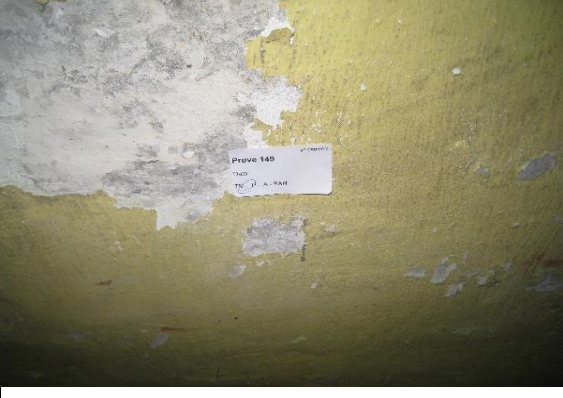
| Prøve | Prøvested | | | | | Div. | Værdi | TM | Værdi | Foto | Kat. | Bem. |
|---|---|---|--|---|---|---|---|---|---|---|---|---|
| 149 | Blok nr.: | C | | Etage: | 0 | PCB | 3,6 | As | 6,4 | | 2 | |
| | Opgang: | 2 | | Lejlighed: | 0 | KP | N | Pb | 57 | | | |
| | Konstruktion: | Væg | | | | Dibenz(a,h)anthracen | im | Cu | 17 | | | |
| | Materiale: | Malet puds | | | | Asbest | im | Hg | 9,3 | | | |

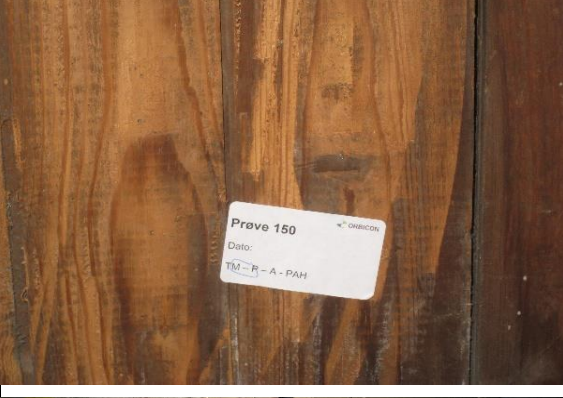
| Prøve | Prøvested | | | | | Div. | Værdi | TM | Værdi | Foto | Kat. | Bem. |
|---|---|---|--|---|---|---|---|---|---|---|---|---|
| 150 | Blok nr.: | C | | Etage: | 0 | PCB | 0 | As | 9,7 | | 2 | |
| | Konstruktion: | Bræddevæg | | | | Dibenz(a,h)anthracen | im | Cu | 70 | | | |
| | Materiale: | Bejse på træ | | | | Asbest | im | Hg | 0,8 | | | |

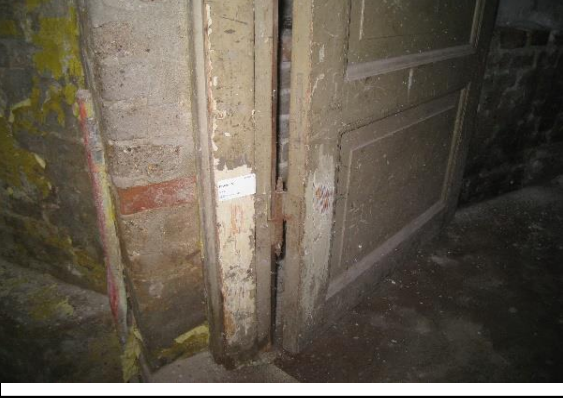
| Prøve | Prøvested | | | | | Div. | Værdi | TM | Værdi | Foto | Kat. | Bem. |
|---|---|---|--|---|---|---|---|---|---|---|---|---|
| 151 | Blok nr.: | C | | Etage: | 0 | PCB | 3,5 | As | 18 | | 3 | |
| | Opgang: | 2 | | Lejlighed: | 0 | KP | N | Pb | 1.700 | | | |
| | Etape: | 0 | | Lokale: | Kælder | PAH | im | Cd | 150 | | | |
| | Konstruktion: | Dør, karm | | | | Dibenz(a,h)anthracen | im | Cu | 41 | | | |
| | | | | | | | im | Zn | 160.000 | | | |

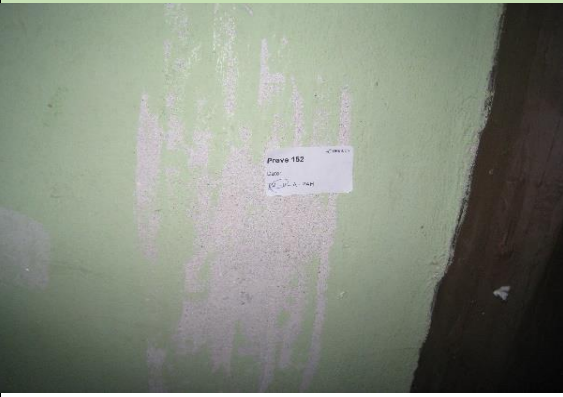
| Prøve | Prøvested | | | | | Div. | Værdi | TM | Værdi | Foto | Kat. | Bem. |
|---|---|---|--|---|---|---|---|---|---|---|---|---|
| 152 | Blok nr.: | C | | Etage: | 0 | PCB | 1,3 | As | 3 | | 2 | |
| | Konstruktion: | Loft | | | | Dibenz(a,h)anthracen | im | Cu | 2,4 | | | |
| | Materiale: | Malet puds | | | | Asbest | im | Hg | 0,048 | | | |

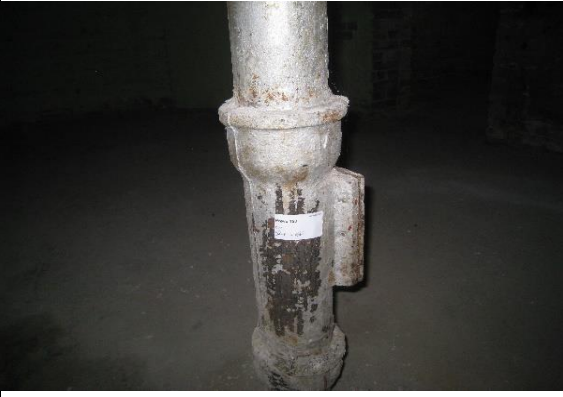
| Prøve | Prøvested | | | | | Div. | Værdi | TM | Værdi | Foto | Kat. | Bem. |
|---|---|---|--|---|---|---|---|---|---|---|---|---|
| 153 | Blok nr.: | C | | Etage: | 0 | PCB | 1,1 | As | 290 | | 3 | |
| | Opgang: | 4 | | Lejlighed: | 0 | KP | N | Pb | 2.900 | | | |
| | Konstruktion: | Faldstamme | | | | Dibenz(a,h)anthracen | im | Cu | 250 | | | |
| | Materiale: | Malet metal | | | | Asbest | im | Hg | 0,24 | | | |

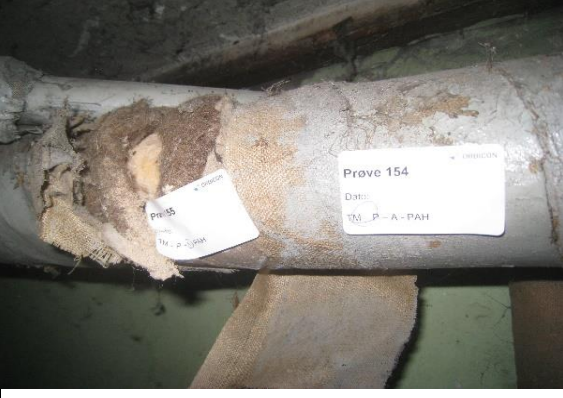
| Prøve | Prøvested | | | | | Div. | Værdi | TM | Værdi | Foto | Kat. | Bem. |
|---|---|---|--|---|---|---|---|---|---|---|---|---|
| 154 | Blok nr.: | C | | Etage: | 0 | PCB | 1,1 | As | 7,6 | | 3 | |
| | Opgang: | 5 | | Lejlighed: | 0 | KP | N | Pb | 30.000 | | | |
| | Konstruktion: | Rør, lige | | | | Dibenz(a,h)anthracen | im | Cu | 540 | | | |
| | Materiale: | Malet væv | | | | Asbest | im | Hg | 1,4 | | | |
| | | | | | | | im | Zn | 46.000 | | | |

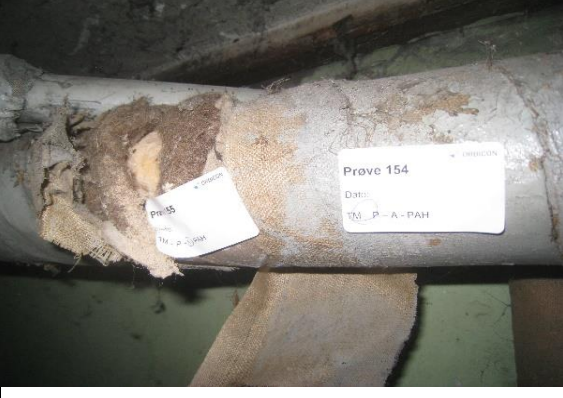
| Prøve | Prøvested | | | | | Div. | Værdi | TM | Værdi | Foto | Kat. | Bem. |
|---|---|---|--|---|---|---|---|---|---|---|---|---|
| 155 | Blok nr.: | C | | Etage: | 0 | PCB | im | As | im | | 3 | |
| | Konstruktion: | Rør, lige | | | | Dibenz(a,h)anthracen | im | Cu | im | | | |
| | Materiale: | Kisलगur | | | | Asbest | J | Hg | im | | | |

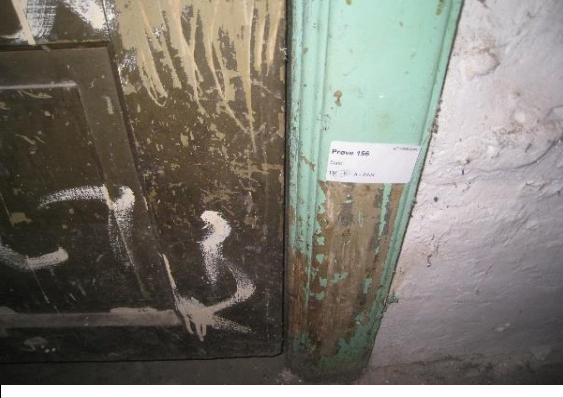
| Prøve | Prøvested | | | | | Div. | Værdi | TM | Værdi | Foto | Kat. | Bem. |
|---|---|---|--|---|---|---|---|---|---|---|---|---|
| 156 | Blok nr.: | C | | Etage: | 0 | PCB | 1,3 | As | 8,5 | | 3 | |
| | Opgang: | Cykel 4 | | Lejlighed: | 0 | KP | N | Pb | 4.500 | | | |
| | Konstruktion: | Dør, karm | | | | Dibenz(a,h)anthracen | im | Cu | 86 | | | |
| | | | | | | | im | Zn | 130.000 | | | |

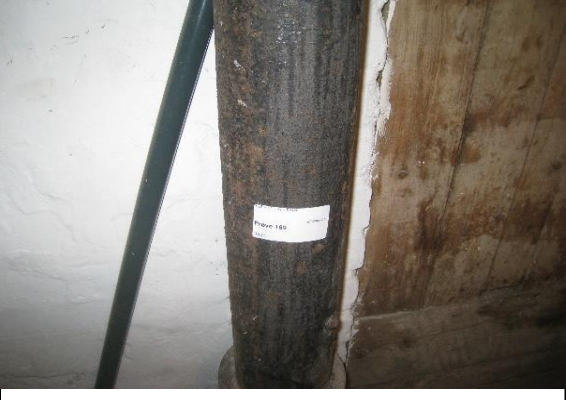
| Prøve | Prøvested | | | | | Div. | Værdi | TM | Værdi | Foto | Kat. | Bem. |
|---|---|---|--|---|---|---|---|---|---|---|---|---|
| 159 | Blok nr.: | C | | Etage: | 0 | PCB | im | As | 22 | | 3 | |
| | Etape: | 0 | | Lokale: | Kælder | PAH | 20.000 | Cd | 2,2 | | | |
| | | | | | | Benz(a)pyren | 3.000 | Cr | 41 | | | |
| | Konstruktion: | Faldstamme | | | | Dibenz(a,h)anthracen | 380 | Cu | 25 | | | |
| | Materiale: | Malet metal | | | | Asbest | im | Hg | 0,18 | | | |

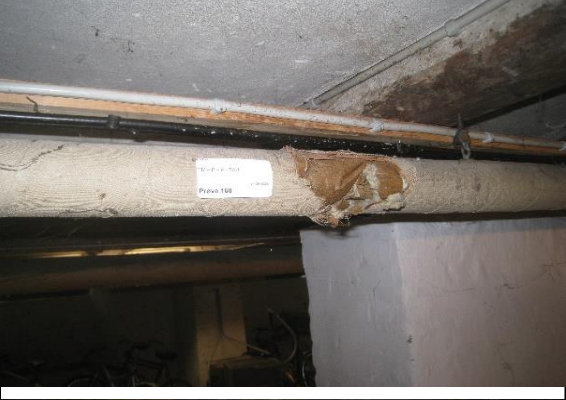
| Prøve | Prøvested | | | | | Div. | Værdi | TM | Værdi | Foto | Kat. | Bem. |
|---|---|---|--|---|---|---|---|---|---|---|---|---|
| 160 | Blok nr.: | C | | Etage: | 0 | PCB | 0,69 | As | 1,6 | | 3 | |
| | Konstruktion: | Rør, lige | | | | Dibenz(a,h)anthracen | im | Cu | 20 | | | |
| | | | | | | | im | Zn | 67.000 | | | |

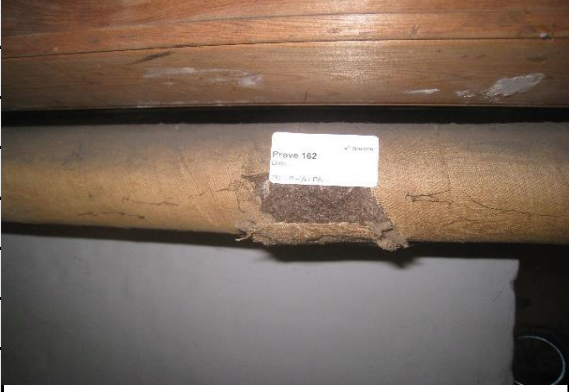
| Prøve | Prøvested | | | | | Div. | Værdi | TM | Værdi | Foto | Kat. | Bem. |
|---|---|---|--|---|---|---|---|---|---|---|---|---|
| 162 | Blok nr.: | C | | Etage: | 0 | PCB | im | As | im | | 3 | |
| | Konstruktion: | Rør, lige | | | | Dibenz(a,h)anthracen | im | Cu | im | | | |
| | Materiale: | Kiseldgur | | | | Asbest | J | Hg | im | | | |

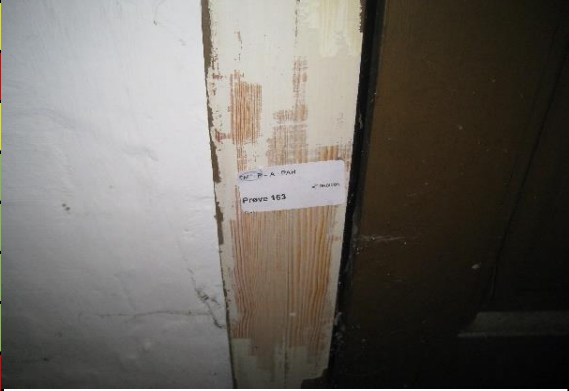
| Prøve | Prøvested | | | | | Div. | Værdi | TM | Værdi | Foto | Kat. | Bem. |
|---|---|---|--|---|---|---|---|---|---|---|---|---|
| 163 | Blok nr.: | C | | Etage: | 0 | PCB | 2,1 | As | 64 | | 3 | |
| | Opgang: | 6 | | Lejlighed: | 0 | KP | N | Pb | 3.900 | | | |
| | Konstruktion: | Dør, karm | | | | Dibenz(a,h)anthracen | im | Cu | 10 | | | |
| | | | | | | | im | Zn | 310.000 | | | |

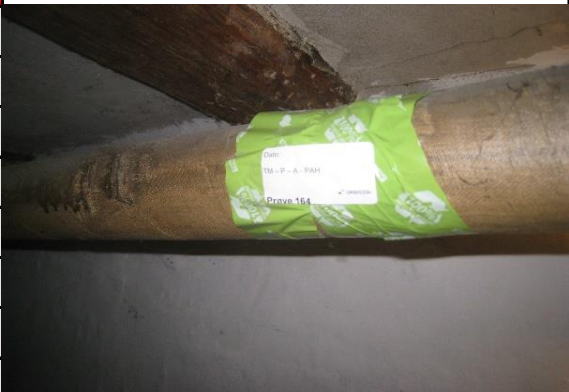
| Prøve | Prøvested | | | | | Div. | Værdi | TM | Værdi | Foto | Kat. | Bem. |
|---|---|---|--|---|---|---|---|---|---|---|---|---|
| 164 | Blok nr.: | C | | Etage: | 0 | PCB | im | As | im | | 3 | |
| | Konstruktion: | Rør, lige | | | | Dibenz(a,h)anthracen | im | Cu | im | | | |
| | Materiale: | Kiseldgur | | | | Asbest | J | Hg | im | | | |

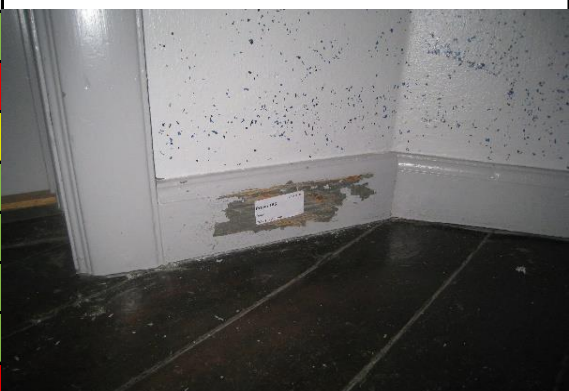
| Prøve | Prøvested | | | | | Div. | Værdi | TM | Værdi | Foto | Kat. | Bem. |
|---|---|---|--|---|---|---|---|---|---|---|---|---|
| 165 | Blok nr.: | C | | Etage: | 0 | PCB | 6,1 | As | 8,7 | | 3 | |
| | Opgang: | 6 | | Lejlighed: | 0 | KP | N | Pb | 2.700 | | | |
| | Konstruktion: | Fodpanel | | | | Dibenz(a,h)anthracen | im | Cu | 15 | | | |
| | | | | | | | im | Zn | 110.000 | | | |

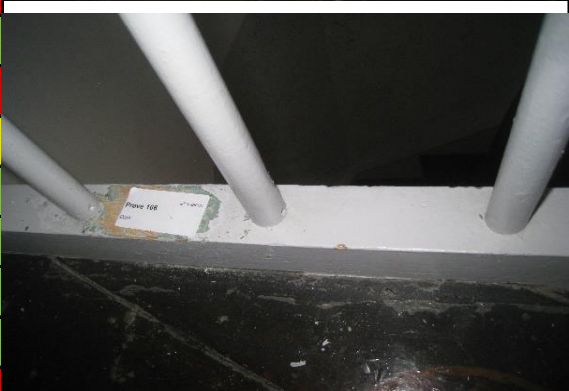
| Prøve | Prøvested | | | | | Div. | Værdi | TM | Værdi | Foto | Kat. | Bem. |
|---|---|---|--|---|---|---|---|---|---|---|---|---|
| 166 | Blok nr.: | C | | Etage: | 0 | PCB | 5,1 | As | 5,6 | | 3 | |
| | Opgang: | 6 | | Lejlighed: | 0 | KP | N | Pb | 3.000 | | | |
| | Konstruktion: | Trappe, vange | | | | Dibenz(a,h)anthracen | im | Cu | 19 | | | |
| | | | | | | | im | Zn | 130.000 | | | |

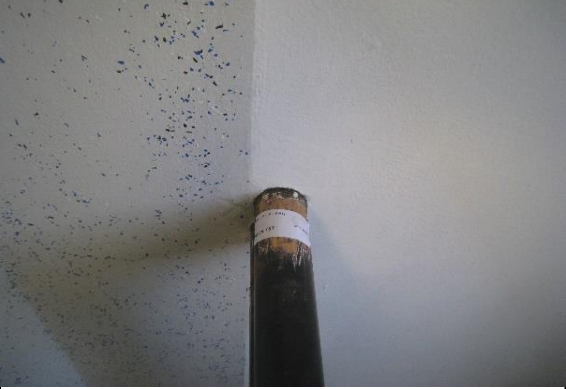
| Prøve | Prøvested | | | | | Div. | Værdi | TM | Værdi | Foto | Kat. | Bem. |
|---|---|---|--|---|---|---|---|---|---|---|---|---|
| 167 | Blok nr.: | C | | Etage: | 0 | PCB | 2,3 | As | 39 | | 4 | Zn over 2.500, ændret til kat.II jf. pkt. 6.2.2 |
| | Opgang: | 6 | | Lejlighed: | 0 | KP | N | Pb | 2.400 | | | |
| | Konstruktion: | Trappe, håndliste | | | | Dibenz(a,h)anthracen | im | Cu | 110 | | | |
| | | | | | | | im | Zn | 12.000 | | | |

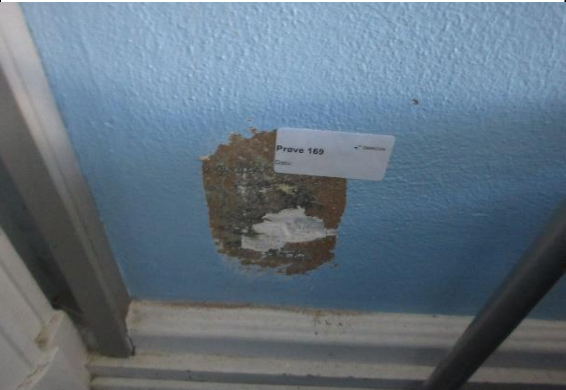
| Prøve | Prøvested | | | | | Div. | Værdi | TM | Værdi | Foto | Kat. | Bem. |
|---|---|---|--|---|---|---|---|---|---|---|---|---|
| 169 | Blok nr.: | B | | Etage: | 0 | PCB | 1,1 | As | 1 | | 3 | |
| | Konstruktion: | Væg | | | | Dibenz(a,h)anthracen | im | Cu | 45 | | | |
| | | | | | | | im | Zn | 53.000 | | | |

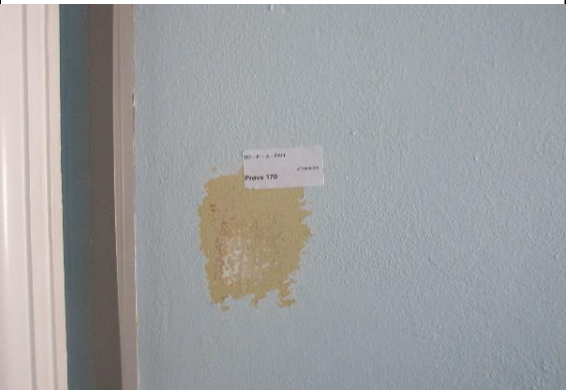
| Prøve | Prøvested | | | | | Div. | Værdi | TM | Værdi | Foto | Kat. | Bem. |
|---|---|---|--|---|---|---|---|---|---|---|---|---|
| 170 | Blok nr.: | B | | Etage: | 0 | PCB | 1,2 | As | 1 | | 3 | |
| | Konstruktion: | Væg | | | | Dibenz(a,h)anthracen | im | Cu | 14 | | | |
| | | | | | | | im | Zn | 82.000 | | | |

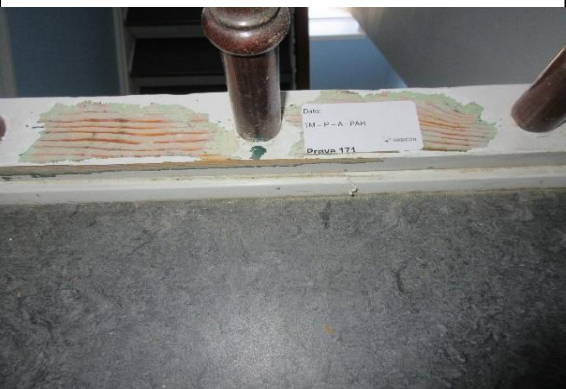
| Prøve | Prøvested | | | | | Div. | Værdi | TM | Værdi | Foto | Kat. | Bem. |
|---|---|---|--|---|---|---|---|---|---|---|---|---|
| 171 | Blok nr.: | B | | Etage: | 0 | PCB | 1,4 | As | 12 | | 3 | |
| | Opgang: | 18 | | Lejlighed: | 0 | KP | N | Pb | 1.600 | | | |
| | Konstruktion: | Trappe, vange | | | | Dibenz(a,h)anthracen | im | Cu | 33 | | | |
| | | | | | | | im | Zn | 78.000 | | | |

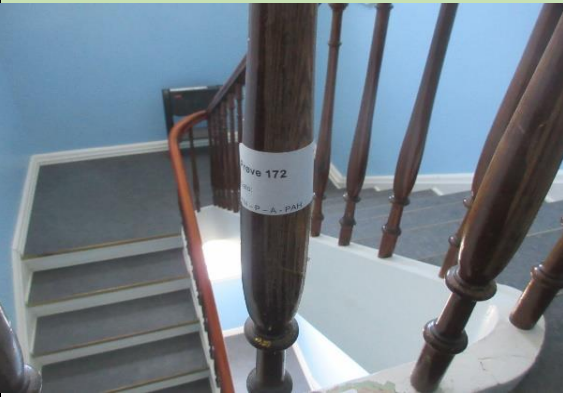
| Prøve | Prøvested | | | | | Div. | Værdi | TM | Værdi | Foto | Kat. | Bem. |
|---|---|---|--|---|---|---|---|---|---|---|---|---|
| 172 | Blok nr.: | B | | Etage: | 0 | PCB | 0,59 | As | 340 | | 3 | |
| | Opgang: | 19 | | Lejlighed: | 0 | KP | N | Pb | 1.700 | | | |
| | Konstruktion: | Trappe, baluster | | | | Dibenz(a,h)anthracen | im | Cu | 22 | | | |
| | | | | | | | im | Zn | 25.000 | | | |

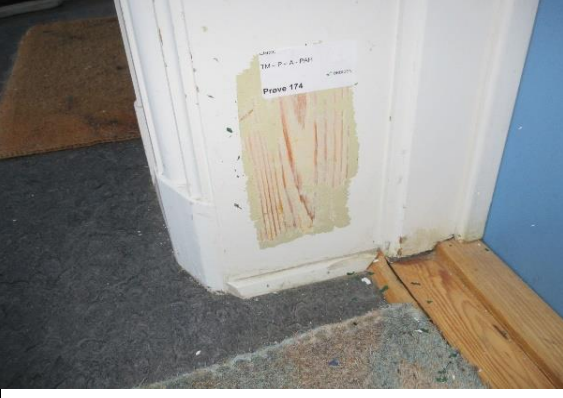
| Prøve | Prøvested | | | | | Div. | Værdi | TM | Værdi | Foto | Kat. | Bem. |
|---|---|---|--|---|---|---|---|---|---|---|---|---|
| 174 | Blok nr.: | B | | Etage: | 0 | PCB | 1,2 | As | 18 | | 3 | |
| | Opgang: | 21 | | Lejlighed: | 0 | KP | N | Pb | 2.000 | | | |
| | Konstruktion: | Dør, karm | | | | Dibenz(a,h)anthracen | im | Cu | 16 | | | |
| | | | | | | | im | Zn | 100.000 | | | |

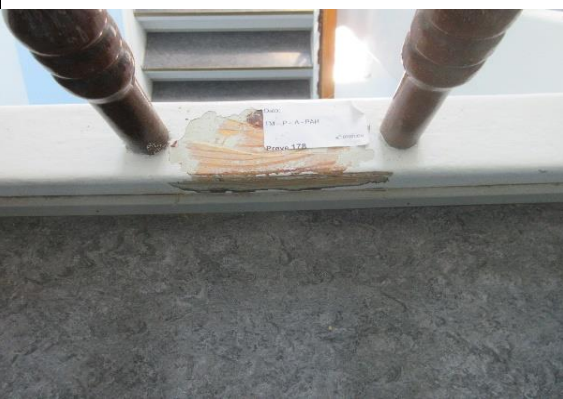
| Prøve | Prøvested | | | | | Div. | Værdi | TM | Værdi | Foto | Kat. | Bem. |
|---|---|---|--|---|---|---|---|---|---|---|---|---|
| 178 | Blok nr.: | C | | Etage: | 0 | PCB | 1,5 | As | 1 | | 3 | |
| | Opgang: | 4 | | Lejlighed: | 0 | KP | N | Pb | 1.300 | | | |
| | Konstruktion: | Trappe, vange | | | | Dibenz(a,h)anthracen | im | Cu | 11 | | | |
| | | | | | | | im | Zn | 100.000 | | | |

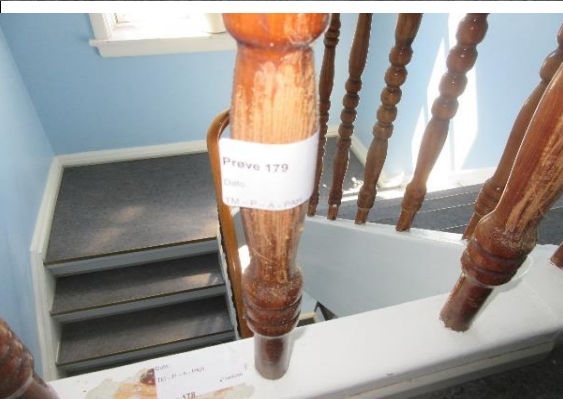
| Prøve | Prøvested | | | | | Div. | Værdi | TM | Værdi | Foto | Kat. | Bem. |
|---|---|---|--|---|---|---|---|---|---|---|---|---|
| 179 | Blok nr.: | C | | Etage: | 0 | PCB | 0,69 | As | 160 | | 3 | |
| | Opgang: | 4 | | Lejlighed: | 0 | KP | N | Pb | 1300 | | | |
| | Konstruktion: | Trappe, baluster | | | | Dibenz(a,h)anthracen | im | Cu | 36 | | | |
| | | | | | | | im | Zn | 39.000 | | | |

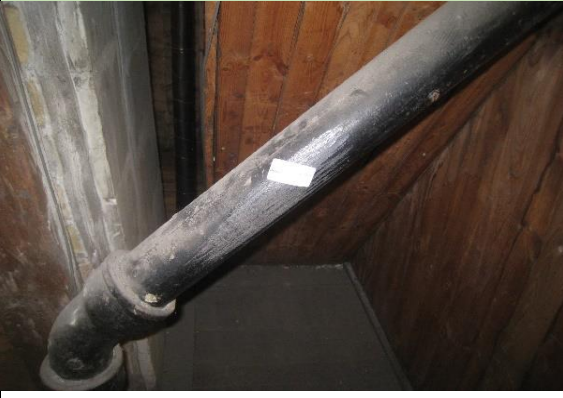
| Prøve | Prøvested | | | | | Div. | Værdi | TM | Værdi | Foto | Kat. | Bem. |
|---|---|---|--|---|---|---|---|---|---|---|---|---|
| 187 | Blok nr.: | C | | Etage: | 0 | PCB | im | As | 26 | | 3 | |

| Prøve | Prøvested | | | | | Div. | Værdi | TM | Værdi | Foto | Kat. | Bem. |
|---|---|---|--|---|---|---|---|---|---|---|---|---|
| | Etape: | 0 | | Lokale: | Tag | PAH | 19.000 | Cd | 2,7 | | | |
| | | | | | | Benz(a)pyren | 2.400 | Cr | 39 | | | |
| | Konstruktion: | Faldstamme | | | | Dibenz(a,h)anthracen | 310 | Cu | 15 | | | |
| | Materiale: | Malet træ | | | | Asbest | im | Hg | 0,27 | | | |
| | Farve: | Sort | | | | | im | Ni | 15 | | | |

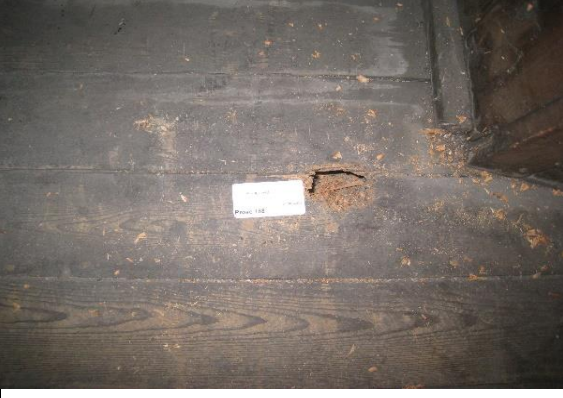
| Prøve | Prøvested | | | | | Div. | Værdi | TM | Værdi | Foto | Kat. | Bem. |
|---|---|---|--|---|---|---|---|---|---|---|---|---|
| 188 | Blok nr.: | C | | Etage: | 0 | PCB | im | As | 15 | | 1 | |

| Prøve | Prøvested | | | | | Div. | Værdi | TM | Værdi | Foto | Kat. | Bem. |
|---|---|---|--|---|---|---|---|---|---|---|---|---|
| | Konstruktion: | Gulv | | | | Dibenz(a,h)anthracen | im | Cu | 9,7 | | | |
| | Materiale: | Lerindskud | | | | Asbest | N | Hg | 0,044 | | | |
| | Farve: | Grå | | | | | im | Ni | 12 | | | |
